คลอรีนรั่ว

EPSC Learning Sheet มีนาคม 2566

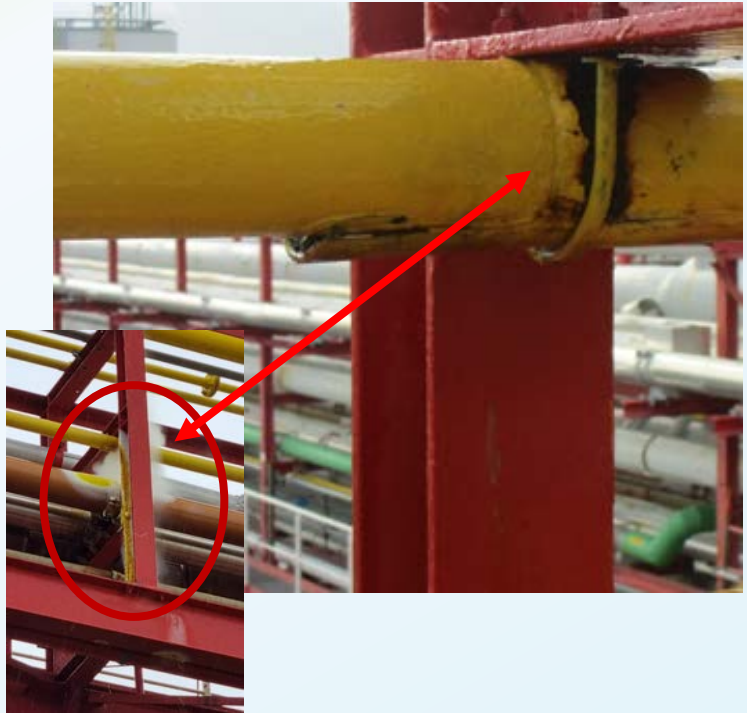
เกิดการรั่วไหลของคลอรีนเหลว จากท่อส่งขนาด DN80 ความดัน 7 บาร์ โดยจุดที่รั่วไหลเป็นจุดที่มีการเชื่อมต่อต่อไปยังโรงงานที่กำลังก่อสร้าง ท่อส่งถูกวางสูงขึ้นไปบน พานท่อที่ไม่มีทางเข้าเพื่อให้ไปตรวจสอบ ท่อส่งถูกสร้างเมื่อ 6 เดือนก่อน ซึ่งถูกทะเลเลยจุดวิกฤตนี้ไป

- การเชื่อมต่อท่อส่งไปยังโรงงานที่กำลังก่อสร้างเป็นจุดที่ทำให้แรงให้เกิดการสั่นไหว และการกัดกร่อน
- ท่อส่งต้องถูกแขวนอย่างอิสระเพื่อรองรับการขยายตัว และต้องมีพลาสติกกรองเพื่อลดความเค็มของโลหะ
- โดรนอาจจะถูกนำมาใช้เพื่อช่วยทำการตรวจสอบในจุดที่ยากต่อการเข้าถึง
- ออกแบบแนวท่อส่งที่สามารถเข้าไปตรวจสอบได้งาน หลีกเลียงจุดอับซ่อนเร้นต่างๆ
- จุดวิกฤตของท่อส่งต่างๆต้องการการเอาใจใส่เพิ่มเติมในขณะที่ทำการตรวจสอบ ซึ่งรวมถึง: จุดที่มีน้ำขัง จุดรองรับ พื้นที่ที่มีการสั่น
