Incendi d'un forn

EPSC Learning Sheet Abril 2023

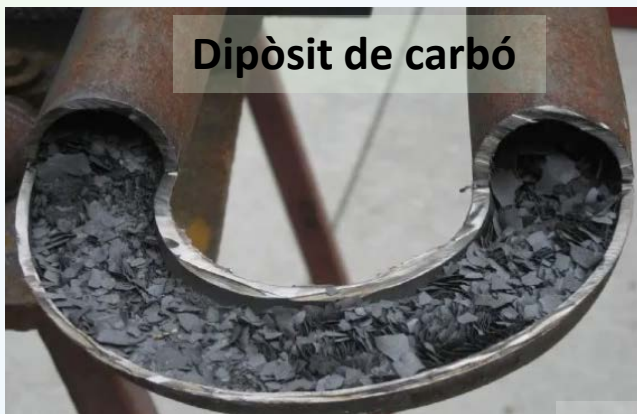
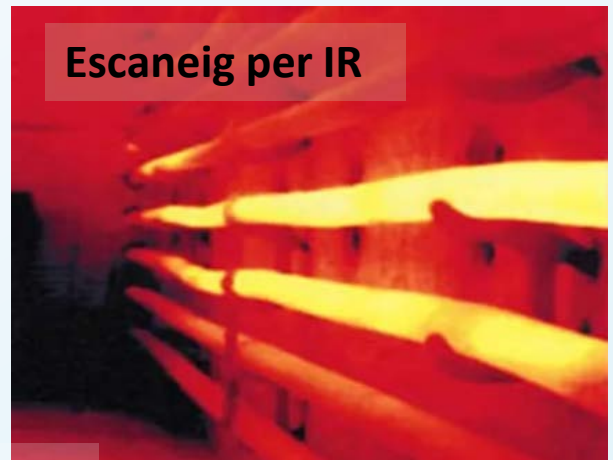
El tub d'un forn no estava adequadament refredat pel líquid que fluïa pel seu interior i es va sobreescalfar. El tub, d'acer al carboni, es va estovar i trencar, ruixant hidrocarburs al forn i formant un gran incendi fora del forn.

- Els tubs d'acer al carboni convencional s'estoven a partir de 600°C mentre que la temperatura al forn és normalment superior a 1000°C
- Els tubs del forn han de refredar-se amb un líquid que circuli per dins del tub per evitar sobreescalfament. Si el líquid deixa de fluir, el combustible del forn s'ha d'aturar immediatament amb un dispositiu de bloqueig.
- Valideu la temperatura exterior dels tubs amb un termòmetre d'IR i verifiqueu regularment la presència de punts calents. Encara que l'estovament pugui ser un procés lent, atureu el forn en el moment que detecteu punts calents.
- Els dipòsits de carbó a l'interior dels tubs poden limitar la transferència de calor i provocar punts calents i trencament del tub.
- Quan el cremador no distribueix la flama de manera uniforme, la "incidència de la flama" en un punt pot provocar sobreescalfament de l'acer.

Eviteu que els tubs del forn es sobreescalfin
