# Furnace Fire

EPSC Learning Sheet April 2023

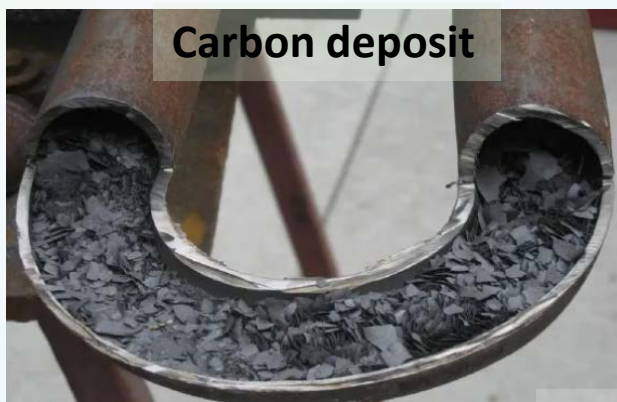
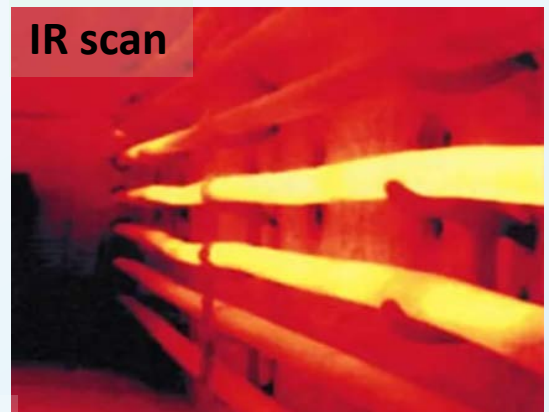
Durch zu geringen Durchfluss war ein produktführendes Rohr in einem Ofen unzureichend gekühlt und wurde überhitzt. Das Normalstahl Rohr erweichte und riss auf. Kohlenwasserstoffe traten aus und führten zu einem Großbrand, auch außerhalb des Ofens.

- Normalstahl Ofenrohre erweichen ab 600 °C während die Temperatur im Ofen oberhalb 1000 °C liegen kann
- Die Ofenrohre müssen durch das durchfließende Medium gekühlt werden, um Überhitzung zu vermeiden. Bei Unterschreiten eines minimalen Durchflusses muss die Brennstoff Zufuhr zeitnah durch eine Schaltung unterbrochen werden.
- Die Oberflächen Temperatur der Rohre sollte regelmäßig durch IR scans überprüft werden, um hotspots zu erkennen, und den Ofen rechtzeitig abzuschalten.
- Verkokung im Rohr kann den Wärmeübergang reduzieren, hot spots verursachen und zum Riss von Rohren führen.
- Auch die ungünstige Geometrie der Brenner Flammen kann Überhitzung der Rohre durch "Flame impingement" verursachen
