Asphalt Staub Explosion

EPSC Learning Sheet July 2023

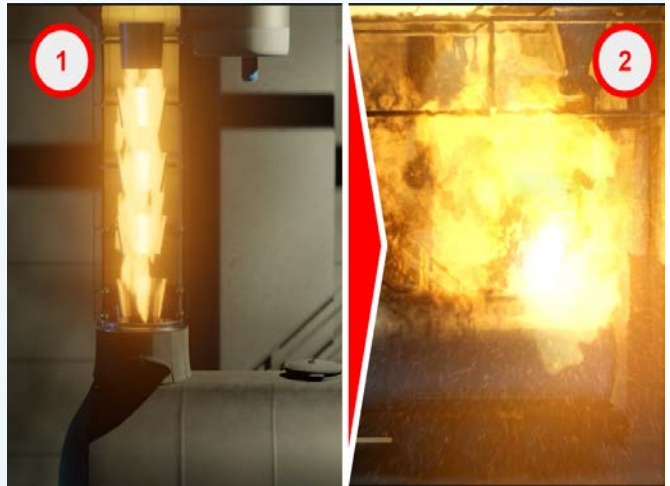
Beim Beladen eines Tank LKW mit Asphaltgranulat kam es zu einer Staub Explosion, durch ein loses Erdungs 'bonding' Kabel an dem für die Beladung verwendeten Faltenbalg. Dem folgte eine weit schwerere sekundäre Explosion der in der ersten Explosion aufgewirbelten Staubwolke in der Halle

- Implementieren adäquater Vorgehensweisen und wirksamer Schutzeinrichtungen gegen Staubexplosionen.
- Regelmäßige Überprüfung von Erdung und bonding. Das Asphaltensiel durch einen Faltenbalg mit metallischen Stütztrichtern in den LKW Tank. Das bonding Kabel des letzten Trichters war lose. Diese Stelle wurde als elektrostatische Zündquelle identifiziert.

- Durchführen einer Staub Gefährdungsanalyse und Bestimmung der Staub Ex Eigenschaften (Mindest Zündenergie, Zündtemperatur, Partikelgrößenverteilung). In der Halle

- Bei Staub Ex Tests immer die kleinstmögliche Partikelgröße verwenden und die tatsächliche Partikel Größe nach Inbetriebnahme ermitteln. Dadurch bleiben Sie auf der sicheren Seite !

- Oberflächen von Apparaten und Boden staubfrei halten ist entscheidend beim Verhindern von Sekundärexplosionen. Sonst wirbelt die erste Explosion weiteren Staub auf und führt zur meist schwereren sekundären Explosion.
