Έκρηξη σκόνης ασφάλτου

EPSC Learning Sheet July 2023

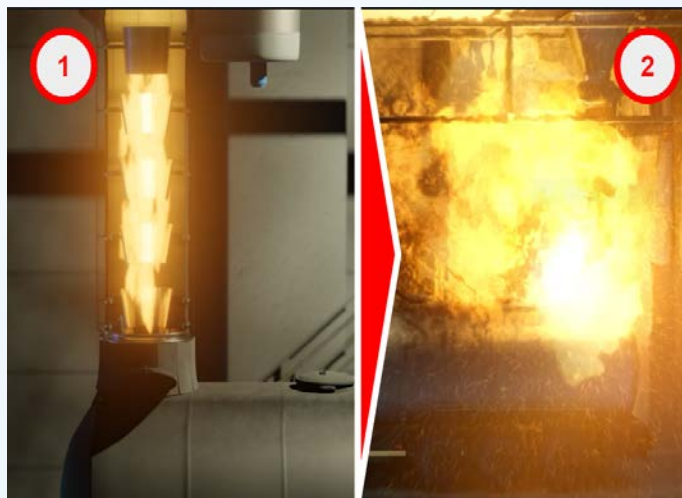
Κατά τη φόρτωση στερεής ασφάλτου σε ρυμουλκούμενο, σημειώθηκε πρωτογενής έκρηξη σκόνης μέσα σε φυσητήρα φόρτωσης λόγω ελαττωματικής συγκόλλησης κώνου στήριξης φυσητήρα. Η πρωτογενής έκρηξη διέσπειρε τη σκόνη και δημιούργησε μια δευτερεύουσα έκρηξη μέσα στην αίθουσα φόρτωσης.

- Εφαρμογή επαρκών και αποτελεσματικών συστημάτων προστασίας και διασφαλίσεων από την έκρηξη σκόνης.
- Εξασφαλίστε σωστή και αξιόπιστη συγκόλληση και γείωση μεταλλικών μερών. Η συμπαγής άσφαλτος έπεσε μέσα από τους μεταλλικούς κώνους στήριξης στο ρυμουλκούμενο. Το καλώδιο συγκόλλησης του τελευταίου κώνου δεν ήταν καλά συνδεδεμένο προκαλώντας ανάφλεξη λόγω στατικής εκφόρτισης.

- Βεβαιωθείτε ότι οι αναλύσεις κινδύνου σκόνης πραγματοποιούνται χρησιμοποιώντας τις βέλτιστες πρακτικές του κλάδου και τα σωστά χαρακτηριστικά της σκόνης (π.χ. ελάχιστη ενέργεια ανάφλεξης ή θερμοκρασία).

- Κατά τη δοκιμή των ιδιοτήτων έκρηξης, χρησιμοποιείτε πάντα το μικρότερο δυνατό σωματίδιο σκόνης και επαληθεύετε το πραγματικό μέγεθος σωματιδίων κατά τη λειτουργία (επαληθεύστε τους κινδύνους DHA στον πραγματικό κόσμο).

- Η καθαριότητα είναι ένα κρίσιμο μέτρο για την πρόληψη δευτερογενών εκρήξεων. Συχνά η πρώτη έκρηξη διασκορπίζει περισσότερη σκόνη και δημιουργεί την πιο σοβαρή δευτερεύουσα έκρηξη.
