Wybuch pyłu asfłat

Arkusze Edukacyjny EPSC Lipiec 2023

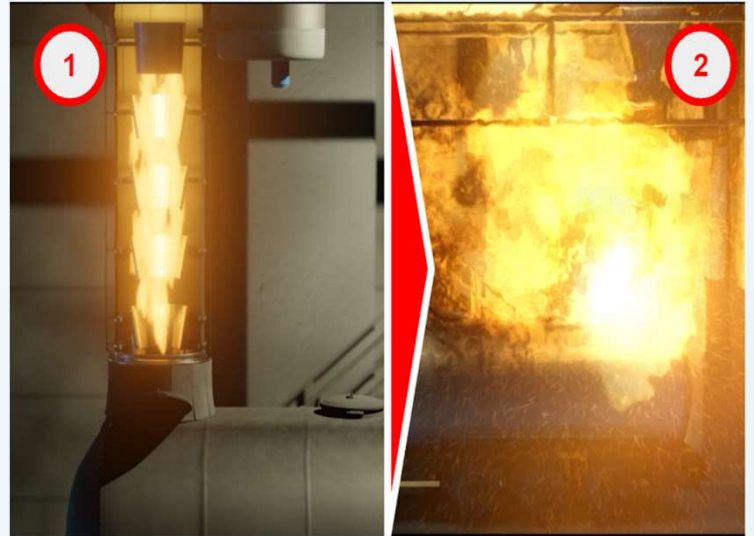
Podczas załadunku asfaltenów stałych na naczepę nastąpiła pierwotna eksplozja pyłu wewnątrz rękawa załadunkowego, spowodowana wadliwym mocowaniem stożka podpierającego rękaw. Pierwotna eksplozja rozproszyła pył i spowodowała wtórną eksplozję wewnątrz hali załadunkowej.

- Upewnij się, że analizy zagrożeń pyłowych (DHA) są przeprowadzane z wykorzystaniem najlepszych praktyk branżowych i prawidłowych właściwości pyłu (np. minimalna energia zapłonu lub temperatura).
- Podczas testowania właściwości wybuchowych zawsze używaj jak najmniejszej cząsteczki pyłu i sprawdzaj rzeczywisty rozmiar cząstek podczas pracy (zweryfikuj ryzyko DHA w realnych warunkach).
- Sprząatanie jest kluczowym środkiem zapobiegania wtórnym wybuchom. Często pierwsza eksplozja rozprasza więcej pyłu i wywołuje poważniejszą eksplozję wtórną.
- Wdrożyć odpowiednie i skuteczne systemy ochrony i zabezpieczenia przed wybuchem pyłu.
- Zapewnij prawidłowe i niezawodne połączenie i uziemienie części metalowych. Stały asfalt wpadał przez metalowe stożki wsporcze rękawa do przyczepy. Kabel łączący ostatniego stożka nie był dobrze podłączony, powodując zapłon z powodu wyładowania statycznego.
