# Dammexplosion med bitumen

EPSC Learning Sheet July 2023

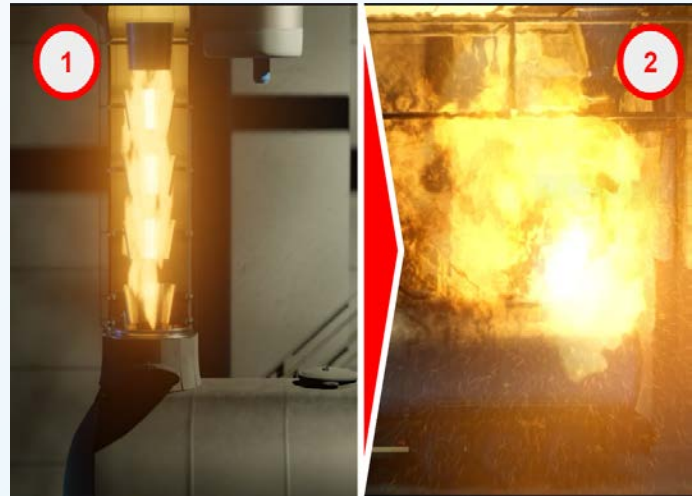
Under fyllning av bitumen i fast form till tankbil inträffade en primär dammexplosion i anslutningsbälgen, på grund av dålig jordning och statisk elektricitet. Dammansamlingar i lastningshallen virvlade upp vilket ledde till en sekundär dammexplosion.

- Gör noggranna riskbedömningar enligt god branschpraxis med bra data på dammegenskaper (bl.a. minsta tändenergi och -temperatur).
- Vid test av dammexplosionsegenskaper, använd alltid den minsta partikelstorleken som kan tänkas uppstå under verkliga förhållanden. Verifiera det under drift från tid till annan.
- Städning är av största vikt för att förebygga sekundära explosioner. Det är vanligt att primära explosioner virvlar upp mer damm som ger större sekundära explosioner.
- Implementera tillförlitliga och effektiva barriärer för att förebygga dammexplosioner och/eller begränsa deras konsekvenser.
- Se till att jordning/potentialutjämning är effektiv och tillförlitlig. I fallet ovan bildades statisk elektricitet när partiklarna släpptes ned i tankbilen, och jordkabeln var dåligt ansluten.
