Únik hexanu

Výukový materiál EPSC – říjen 2023

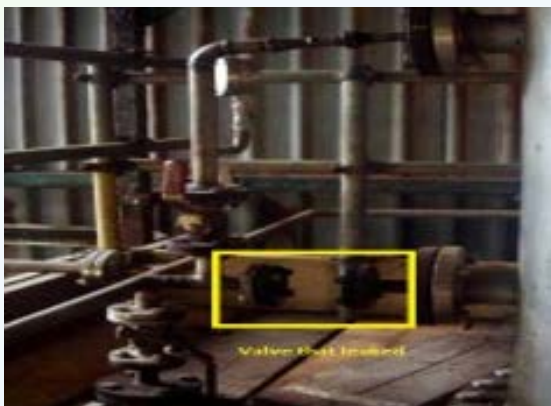
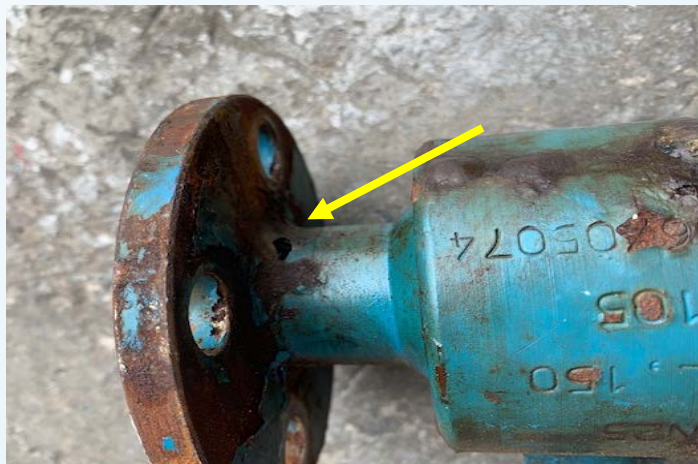
Na extrakční jednotce využívající hexan se v blízkosti příruby kulového ventilu vytvořila 3mm díra. V místnosti se vytvořil oblak hexanu, jenž byl včas detekován a odvětrán.

- V rámci rekonstrukce byly staré ventily z uhlíkové oceli nahrazeny nerezovými, avšak tento konkrétní kulový ventil z uhlíkové oceli byl jako jediný znovu instalován, jelikož v projektu jeden ventil chyběl.
- Kvůli napojení na nerez docházelo k mnohem rychlejší korozi uhlíkové oceli v místě svaru příruby. Jde o tzv. „galvanickou korozi“, která se spojuje s rozdíly v elektronegativitě kovů a vyžaduje elektrolyt, např. vlhkost.
- Z důvodu izolace nebyla koroze zaznamenána.
- Během mechanické kompletace (nebo během přezkoumání před spuštěním [PSSR]) ověřte, zda má zařízení správné složení.

Zabraňte styku nerezové a uhlíkové oceli, abyste předešli zrychlené galvanické korozi
