# Hexan Leckage

EPSC Learning Sheet October 2023

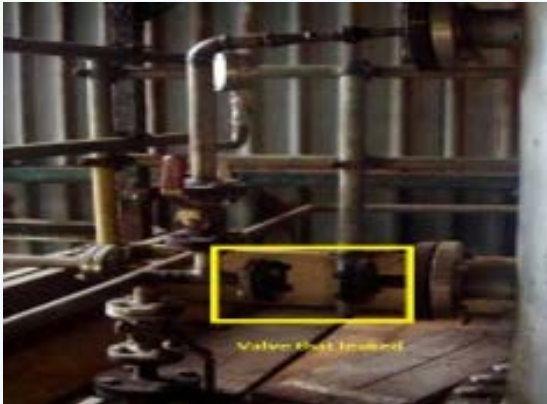
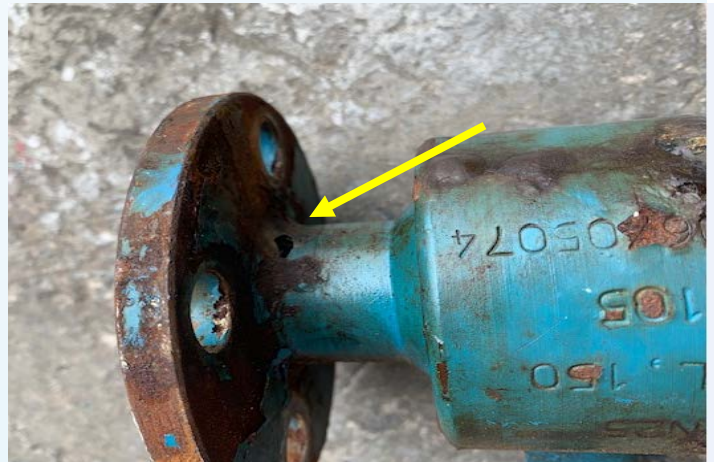
In einer Hexan-Extraktionseinheit führte ein 3-mm-Loch in der Flanschnaht eines Kugelhahns in einer 2-barg-Leitung im Inneren des Gebäudes zu einer großen Hexan-Gaswolke, die detektiert und entfernt wurde.

- Im Rahmen eines Erneuerungsprojektes wurde die Anlage auf Edelstahl (SS) umgebaut. Der betroffene (alte) Kugelhahn aus Karbonstahl (CS) wurde im Projekt nicht ersetzt, da ein Edelstahlkugelhahn im Projekt gefehlt hat.
- Durch die Verbindung von Edelstahl und Karbonstahl verlief die Korrosion am Flansch viel schneller als normal. Diese sogenannte "galvanische Korrosion" hängt mit Unterschieden in der Elektronegativität von Metallen zusammen und benötigt einen Elektrolyten wie Feuchtigkeit.
- Die Korrosion wurde aufgrund einer Isolierung nicht entdeckt.
- Überprüfen Sie nach mechanischer Fertigstellung (oder während der Sicherheitsüberprüfung vor der Inbetriebnahme), ob geeignete Materialien verbaut wurden.

Vermeiden Sie den Kontakt zwischen Edelstahl und Karbonstahl, um erhöhte galvanische Korrosionsraten zu vermeiden
