# Fuite d'hexane

Fiche REX EPSC octobre 2023

Traduit par  
DEKRA

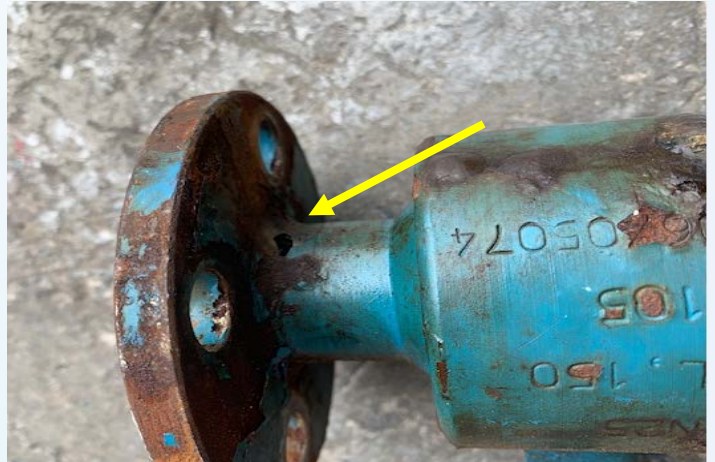
Dans une unité d'extraction à l'hexane, un trou de 3 mm s'est formé près d'une bride d'une vanne à boisseau sphérique sur une ligne sous 2 barg. Un grand nuage de gaz hexane s'est formé à l'intérieur du bâtiment, qui a été détecté et ventilé.

- Lors d'une modification en acier inox, la vanne en acier au carbone a été laissée en service car la nouvelle en inox n'était pas disponible.
- A l'interface avec la partie inox, la corrosion de la bride en acier carbone s'est trouvée accélérée. Ce phénomène de corrosion galvanique est lié aux différences d'électronégativité des métaux et l'humidité sert souvent d'électrolyte.
- La corrosion n'a pas été remarquée sous le calorifuge.
- Lors de changement (ou lors de la revue avant démarrage d'un projet), valider que les types de matériaux sont conformes aux spécifications.

**Éviter le contact entre l'acier inoxydable et l'acier au carbone pour éviter une corrosion galvanique accélérée**
