چه اتفاقی افتاد؟

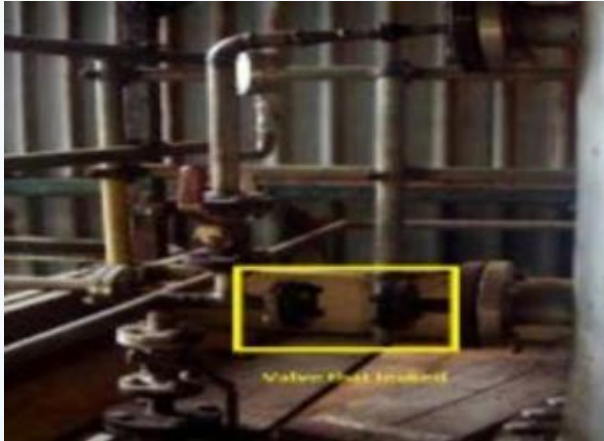
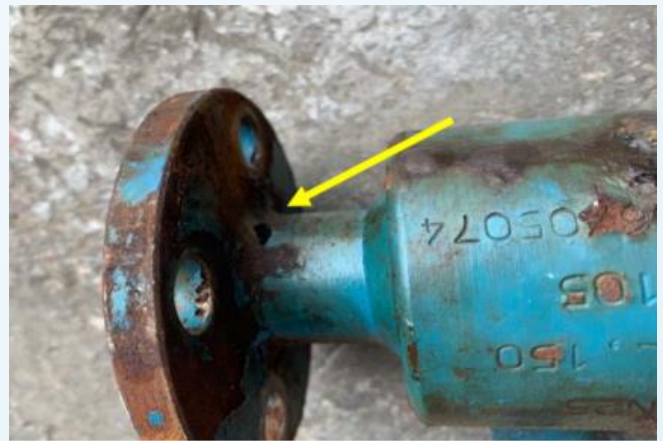
در یک واحد فرآیندی که از هگزان استفاده می کرد، بر روی خط لوله ای با فشار 2barg، یک سوراخ 3mm، در نزدیکی فلنج یکی از شیرهای توپی (Ball Valve) ایجاد شده بود. بر اثر این نشتی، ابر بزرگی از گاز هگزان در محیط تشکیل شده بود که پس از شناسایی نشتی، گاز از محیط تخلیه شد.

- در زمان نوسازی واحد و استفاده از فولاد ضدزنگ (Stainless Steel) به جای متریل قدیمی، به دلیل مفقود شدن یکی از شیرهای SS، تصمیم گرفته شد که از این شیرتوپی همچنان استفاده شود. جنس این شیر از فولاد کربنی (Carbon Steel) بود.
- به دلیل تماس و اتصال با SS، خوردگی فلنج CS در نقطه جوش فلنج، بسیار سریعتر از حالت عادی رخ داده بود. به این نوع خوردگی، "خوردگی گالوانیک" گفته می شود که به دلیل اختلاف در الکترونگاتیوی فلزات می باشد و برای ایجاد، به یک الکترولیت مانند رطوبت نیاز دارد.
- به دلیل وجود عایق روی شیر و فلنج، کسی متوجه خوردگی نشده بود.
- در زمان تکمیل بخش مکانیکی پروژه (یا در هنگام PSSR)، بررسی کنید که آیا تجهیزات موجود با مشخصات گفته شده در بخش فنی و طراحی، تطابق دارد یا خیر.

برای جلوگیری از خوردگی گالوانیک، از تماس فولاد ضدزنگ و فولاد کربنی با یکدیگر جلوگیری کنید.
