Scurgere de hexan

EPSC Learning Sheet Octombrie 2023

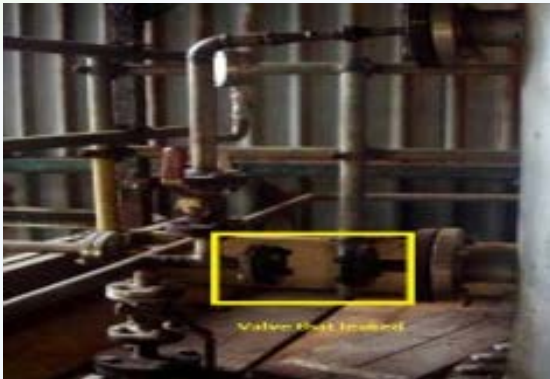
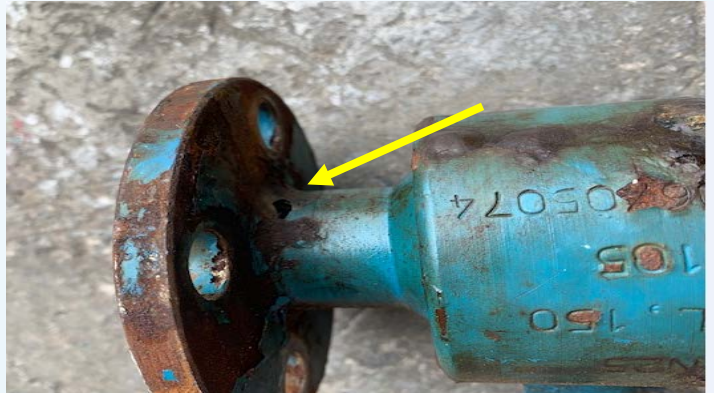
Într-o unitate de productie care foloseste hexan, a aparut un por de 3 mm in corpul unei flanse montata langa un robinet cu bila aflat pe o conducta de 2 bar. S-a format un nor mare de gaz hexan in interiorul cladirii, care a fost detectat si zona a fost ventilata.

- Ventilul actual (cel vechi) confectionat din otel carbon (CS) a fost pus din nou in functiune deoarece ventilul din otel inoxidabil care trebuia montat in locul celui vechi nu era disponibil (conform proiectului de inlocuire).
- Din cauza conexiunii cu otelul inoxidabil, coroziunea flansei din otel carbon a fost mult mai rapida decat in mod normal, in punctul de sudura a flansei. Aceasta asa-numita „coroziune galvanica” este datorata diferentelor de electronegativitate a metalului și are nevoie de un electrolit precum umiditatea.
- Coroziunea nu a fost sesizata din cauza izolatiei echipamentului
- În timpul verificarilor mecanice finale (sau in timpul ultimelor verificari efectuate inainte de pornire - PSSR), verificati daca echipamentul este conform cerintelor de proiectare (din punct de vedere al compozitiei materialelor)

Evitati contactul dintre otelul inoxidabil si otelul carbon pentru a preintampina coroziunea galvanica accelerata
