Termovel çatlağı

EPSC Öğrenme Sayfası Kasım 2023

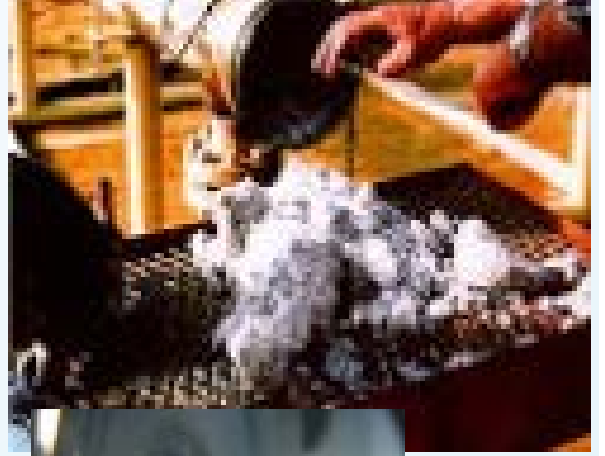
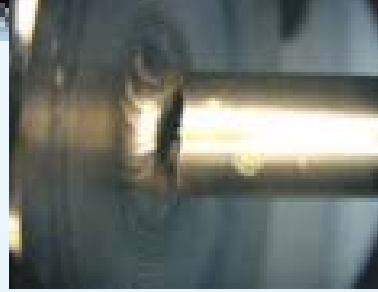
Bir deniz gaz tesisinde, termovelin bulunduğu yerde yüksek basınçlı borudan sızıntı meydana geldi ve yalıtımda yangın çıktı.

Gaz soğutucu ısı eşanjöründeki hız arttı, bu da termovelde rezonans titreşimine yol açarak yorulma çatlağına neden oldu.

- Soğutucuda hidrat oluşumu, tıkanmaya neden oldu ve paralel soğutucuda gaz akışı iki katına çıktı.
- Termovel etrafındaki yüksek akışlar, yorulma arızasıyla sonuçlanan titreşime neden oldu.
- Küçük çaplı borular (< 1 inç) yorulma çatlaklarına karşı hassastır. Örnekler: yüksek akışlı bir sistemdeki termovel, kompresör yakınındaki basınç sensörü, PSV yakınındaki tahliye.
- HAZOP veya tasarım incelemesinde "Rezonans" veya "Yorulma" faydalı bir kılavuz kelime olabilir.
- Sabitleme ve Köşebentler tasarımı güçlendirmeye yardımcı olabilir.

Rezonans Yorulma Arızalarını Önleyiniz.
