Požár chloru a oceli

Výukový materiál EPSC – prosinec 2023

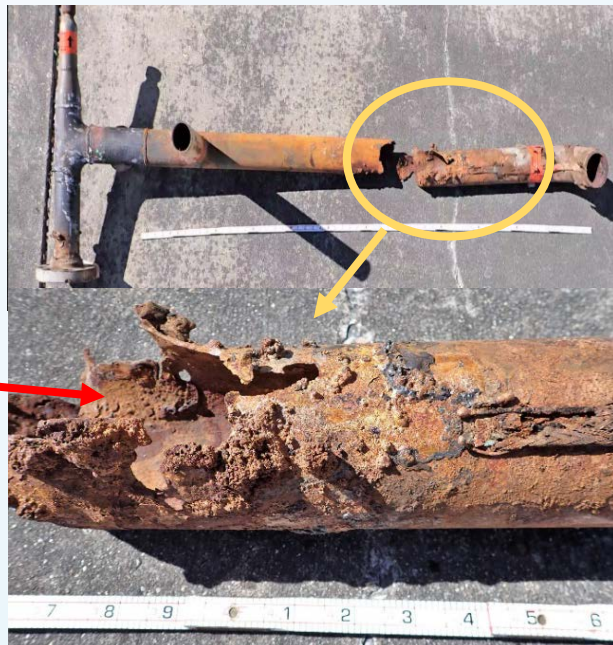
Následkem závady na elektrickém doprovodném topení došlo k požáru chloru a karbonové oceli. Středotlaká 4" trubka zcela shořela a došlo k úniku toxického chloru.

- K požáru chloru (Cl_2) a karbonové oceli dochází při teplotách okolo $250\text{ }^\circ\text{C}$. V případě systémů s Cl_2 se teplota udržuje hluboko pod $150\text{ }^\circ\text{C}$. Nečistoty a plošná velikost (např. rez) oceli mohou snížit oxidaci oceli chlorem na cca $100\text{ }^\circ\text{C}$.
- Teplotu zařízení z karbonové oceli obsahující chlor lze sledovat a včas spustit výstrahu.
- Elektrické doprovodné topení bylo poškozené, vznikl zkrat a přehřátí. Měl by být přirozen přerušovač zemního obvodu (GFI), který by závadu detekoval a zastavil.
- Příslušné topné rozvody musejí být dimenzované pro přiváděné napětí.
- Kontrolujte kritické systémy doprovodného vytápění a v případě poškození je vyměňte.
- Pro systémy s Cl_2 zvolte spolehlivé vytápění, např. horkovodné.
