Feu Chlore Acier Carbone

Fiche REX EPSC Décembre 2023

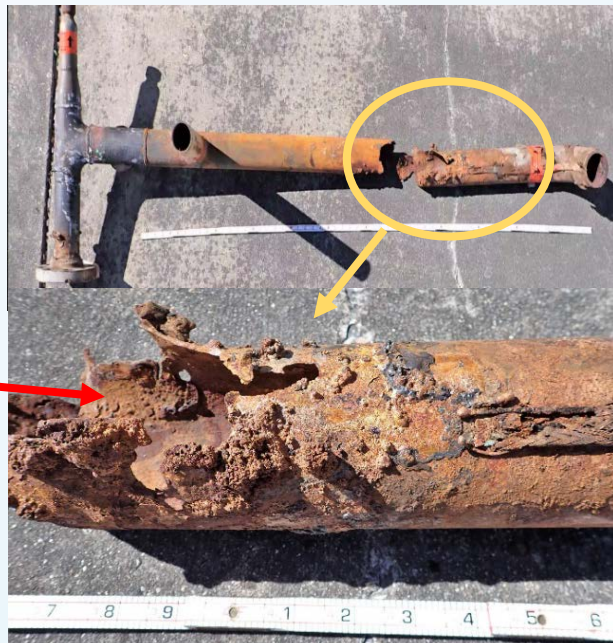
Un feu de chlore / acier au carbone s'est déclaré lorsqu'un point chaud a été généré par une défaillance du traçage électrique. La conduite de DN100 sous moyenne pression a complètement brûlé et libéré du chlore toxique.

- Les feux de Chlore (Cl_2) / Acier carbone se produisent à partir de 250°C . La température est généralement maintenue largement sous les 150°C dans les procédés Cl_2 . Des impuretés et la surface spécifique (liée par exemple à la rouille) de l'acier, peut réduire l'oxydation de l'acier par le Cl_2 autour de 100°C .

- La température des équipements en acier au carbone contenant du chlore doit être surveillée et alarmée.
- Le traçage électrique a été endommagé créant un court-circuit et un point chaud. Un disjoncteur différentiel de fuite à la terre (DDFT) doit être présent pour détecter ce type de défaillance et l'arrêter.

- Les systèmes de traçage thermique doivent être bien dimensionnés pour la tension fournie.
- Inspectez les systèmes de traçage thermique critiques et remplacez-les lorsqu'ils sont endommagés.

- Choisissez un traçage thermique fiable pour les systèmes Cl_2 tel que l'eau chaude.
