Incêndio de Aço por Cloro

EPSC Learning Sheet Dezembro 2023

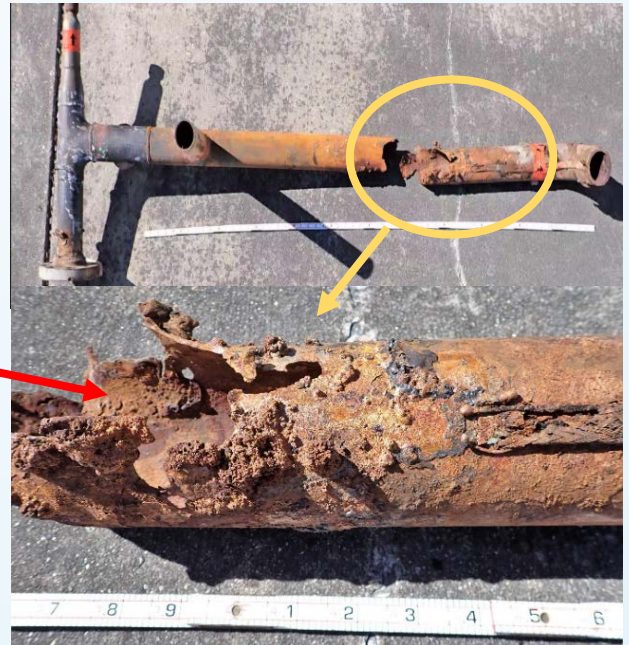
Um incêndio numa linha de aço carbono com cloro ocorreu devido a um ponto quente gerado por uma falha na traçagem elétrica para aquecimento. A tubagem de média pressão de 4" ardeu completamente provocando a libertação do cloro tóxico.

- Os incêndios em linhas de aço carbono de cloro ocorrem a partir dos 250°C. A temperatura é normalmente mantida abaixo dos 150°C em sistemas de Cl₂. Impurezas (como ferrugem) e a área de superfície do aço, podem baixar a temperatura de oxidação do aço pelo cloro para cerca dos 100°C.
- A temperatura dos equipamentos de aço carbono que contenham cloro pode ser monitorizada e alarmada.
- A traçagem elétrica para aquecimento foi danificada e, criou um curto-circuito e um ponto quente. Um interruptor de falha à terra (GFI) deveria estar presente para detetar a falha e pará-la.
- As linhas de traçagem para aquecimento devem ser sempre bem especificadas para a voltagem fornecida.
- Inspecciona os sistemas críticos de traçagem para aquecimento e substituí sempre que danificados.
- Seleciona sistemas de traçagem fiáveis para sistemas de cloro, como por exemplo água quente.
