تجنب فشل المعدات الناتج عن التمدد الحراري للسوائل

تهدف اوراق التعلم الصادرة من المركز الأوروبي لسلامة العمليات الى تحفيز الوعي والنقاش حول سلامة العمليات. لا يمكن تحميل المركز الأوروبي لسلامة العمليات أو جمعية مهندسي سلامة العمليات الكيماوية الأردنية المسؤولية عن استخدام هذه الورقة. للاستفسار والاتصال من خلال:

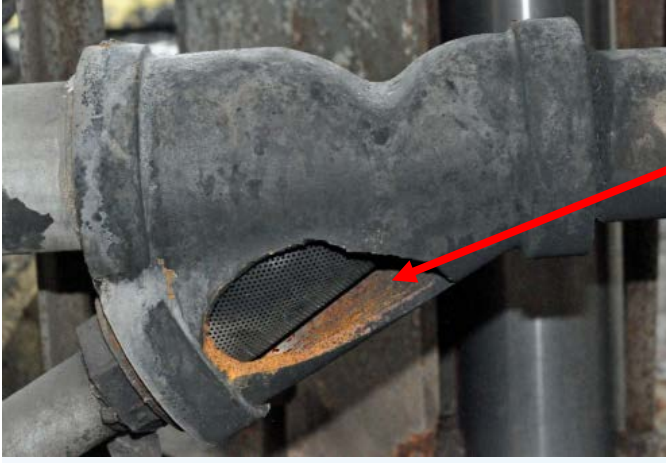
حدث تمزق لمصفاة (فلتر) على شكل حرف Y في خط قياس 3 إنش. حدث الفشل بعد العديد من دورات الضغط الناجمة عن التمدد الحراري. أدى إطلاق الأيزوبيوتيلين إلى انفجار سحابة الغاز وإفلاس الشركة.

- يمكن أن يرتفع الضغط فوق مستوى الضغط التصميمي عندما ترتفع درجة حرارة نظام مغلق مملوء بالمواد الهيدروكربونية السائلة.
- وهنا حدث الفشل الناتج عن الإجهاد المسبب للهشاشة (Brittle Fatigue Failure) في المصفاة (Strainer) المصنوعة من حديد السكب/الزهر (Cast Iron). حيث يوصى باستخدام مواد أكثر مرونة (More Ductile) في الأنظمة التي تتعامل مع مواد خطيرة تحت الضغط.
- في بعض الأحيان يتم وضع أقفال على الصمامات لتبقى مفتوحة (Locked Open)، وذلك للسماح بالتوسع.
- يمكن إضافة صمامات التنفيس الحراري (Thermal Relief) إلى الأنظمة التي قد تكون ممتلئة بالسوائل وتعزل/تحصر (Blocked In) عند إغلاق الصمامات.
- ضع معايير لكل منشأة تبين الحاجة إلى تضمين صمامات التنفيس الحراري - اعتماداً على الحجم، نوع السائل، مواد الإنشاء، والتغيرات المتوقعة في درجة الحرارة.
