Fuita en junta d'expansió

EPSC Learning Sheet Maig 2024

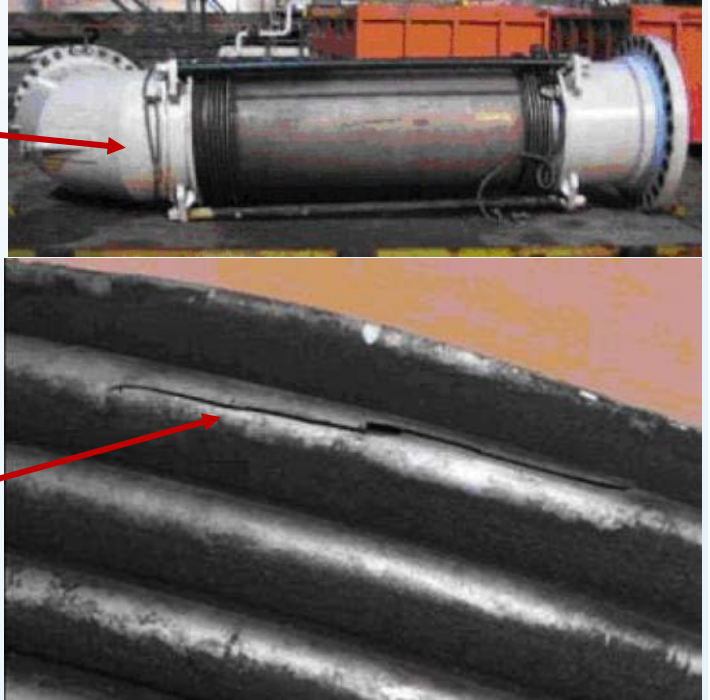
Una junta d'expansió de 30 polzades instal·lada en un compressor de gas de recirculació d'una planta de craqueig amb vapor va fallar durant l'arrancada. La junta, de 36 anys d'antiguitat, operava a 3,2 bar i 32°C i mostrava una fissura de 10 cm de llargada.

- Les juntes d'expansió permeten l'expansió tèrmica i generalment són menys resistents que els tubs fixos. Són més sensibles a les fuites degut a vibracions, fatiga, alineament incorrecte i impacte mecànic.
- La junta de dilatació d'acer inoxidable 321 es va utilitzar durant 36 anys.
- Els compressors (durant arrancada) poden tenir desviacions de temperatura i pressió. La junta de dilatació ha d'estar dissenyada per a aquest cas.
- Les juntes crítiques haurien de formar part d'un programa d'inspecció ja que la fatiga i la formació de fissures sol ser un procés lent. Aquesta fissura hauria de haver estat detectada abans de la fuita. Vegeu l'especificació per a juntes d'expansió: ASTM F1120-87.

Asseguri la integritat de les juntes de dilatació
