Flash-Verdampfung eines Kohlenwasserstoffs

EPSC Learning Sheet , November 2018

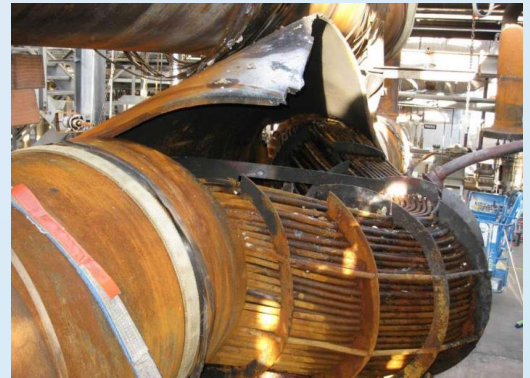
Ein Wärmetauscher aus Normalstahl wurde aufgrund einer Flash-Verdampfung von Propylen auf -40 °C abgekühlt, als die Anlage bei einem Stillstand entspannt wurde. Bei der Druckerhöhung während des Anfahrens riss der Wärmetauscher auf, was zu einer Explosion und Brand führte.

- Druckentlastung (Entspannungsverdampfung) von C2, C3 Kohlenwasserstoffen kann zu so niedrigen Temperaturen führen, daß Normalstahl versprödet.
- Apparate unterhalb der Auslegungstemperatur niemals unter Druck setzen: Aufgrund des bei niedrigen Temperaturen versprödeten Stahls kann der Apparat bersten (siehe Bild).
- Entspannungsverdampfung muss in einer Risikoanalyse immer in Betracht gezogen werden.
- Hat der Apparat einmal die Solltemperatur unterschritten, muss die mechanische Unversehrtheit durch einen Sachverständigen überprüft werden.
- Machen Sie Ihre Mitarbeiter mit diesen Gefahren vertraut.
