Explosión de Sulfuro de Hidrógeno

EPSC Learning Sheet , Julio 2019

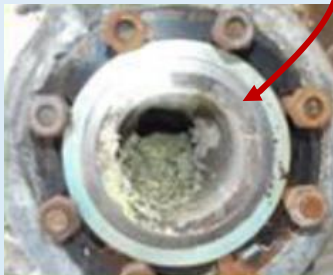
El H_2S se desprende del azufre fundido

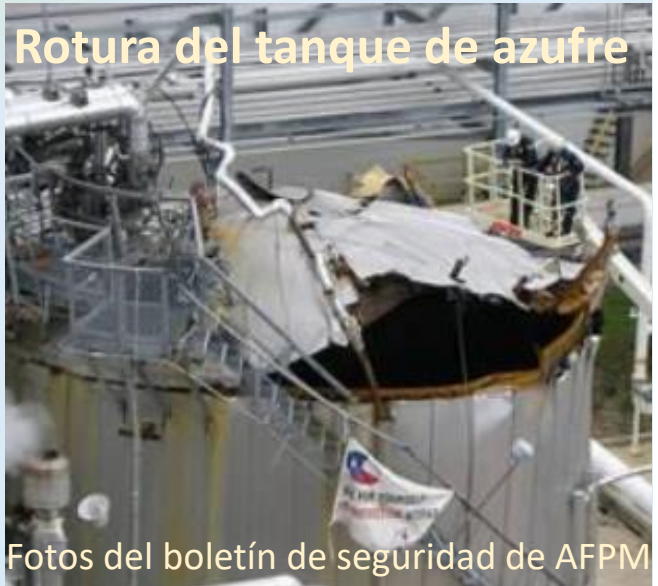
El dispositivo de prevención de Vacío de un tanque de azufre fundido se tapó bloqueando la corriente de aire de barrido, lo que resultó en un aumento de la concentración de H_2S . Una fuente de ignition causó una explosión.

Rotura del tanque de azufre

- Los dispositivos de prevención de Vacío se pueden ensuciar internamente con la condensación o solidificación de product a la temperatura más baja que suele existir en la parte superior del tanque
- Los sistemas de ventilación de los tanques de azufre son críticos para la seguridad del tanque y su funcionamiento debe verificarse, por ejemplo con una alarma de bajo caudal
- El Límite Inferior de Flamabilidad del H_2S baja a $\sim 3.3\%$ a la elevada temperatura de operación necesaria para mantener el azufre en estado líquido
- En este caso la fuente de ignition pudo haber sido una chispa relacionada con el flujo de azufre fundido, ya que éste acumula cargas electrostáticas (en este caso durante la carga de un camión)
- La puesta a tierra y la continuidad eléctrica en tanques de azufre es crítica, como así también la Clasificación de Áreas Peligrosas (EX) en el interior del tanque

Los tanques de azufre requieren atención especial para evitar una explosión de H_2S
