## شرح حادثه:

## جوانب حادثه:

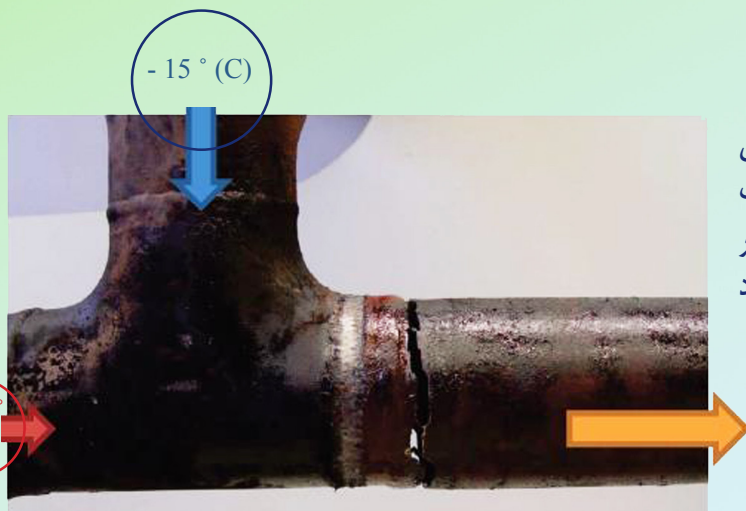
تنها پس از ۶ هفته از استفاده تیوب، دقیقا پس از نقطه‌ای که دو سیال با دمای متفاوت در یک خط فولاد ضد زنگ ۸۰ میلی متری به یکدیگر می‌رسند، پارگی (Rupture) کامل تیوب رخ داد که منجر به رهائش شدید سیال و انفجار شد.

نوسانات زیاد دما در تیوب منجر به ایجاد تنش زیاد، ترک و پارگی کامل (Rupture) لوله شده است.

مکانیزم شکست با کمک میکروسکوپ الکترونی روبشی (SEM) و مطالعه سطح شکست تأیید شده است

مدلسازی CFD دامنه نوسانات دما را بالاتر از ۱۲۰ درجه کلون تخمین زده، که باعث شکل گیری سریع و رشد ترک‌ها از داخل و پارگی (Rupture) تیوب را به دنبال داشته است.

جنس تیوب فولاد زنگ نزن آستنیتی (۳۱۶) بوده و احتمالا سایر آلیاژها برای استفاده در این محل مناسب نبوده‌اند.

طراحی مناسب برای اختلاط دو سیال با استفاده از یک تیوب مرکزی می‌تواند نوسانات دما را کاهش دهد.

در مواقع مخلوط کردن سیالات با دماهای مختلف، احتیاط نمایید.
