Trinca por fadiga

EPSC Learning Sheet Março 2020

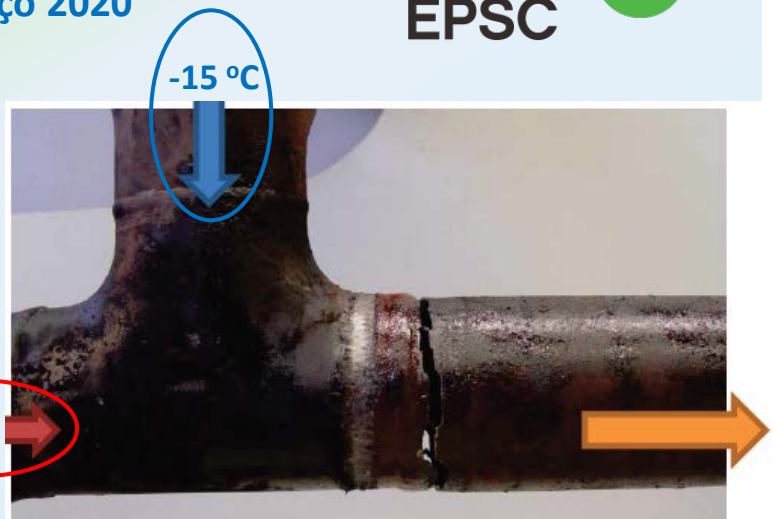
Logo após o ponto em que dois líquidos, com temperaturas diferentes, se misturaram em uma linha de aço inox de 80 mm, o tubo se rompeu completamente, após apenas 6 semanas **155 °C** de uso, causando uma liberação e uma explosão.

- As grandes flutuações de temperatura no tubo levaram a altas tensões, trincas e ruptura total do tubo
- O mecanismo pode ser confirmado por microscopia eletrônica de varredura da superfície rompida

- A modelagem de CFD estimou que a diferença entre as temperaturas, acima de 120 graus, induziu à rápida formação e ao crescimento de trincas internas, que romperam o tubo
- O tubo era feito de aço inox 316 austenítico, outras ligas provavelmente não teriam ajudado
- Um projeto adequado de mistura, com entrada de um tubo central, pode reduzir a flutuação da temperatura

Grandes flutuações de temperatura podem induzir à corrosão por fadiga

- Seja cauteloso ao misturar líquidos com temperaturas diferentes
- Inspeção não pode realmente ajudar, apenas um bom projeto
