Tensocorrosione

EPSC Learning Sheet Marzo 2020

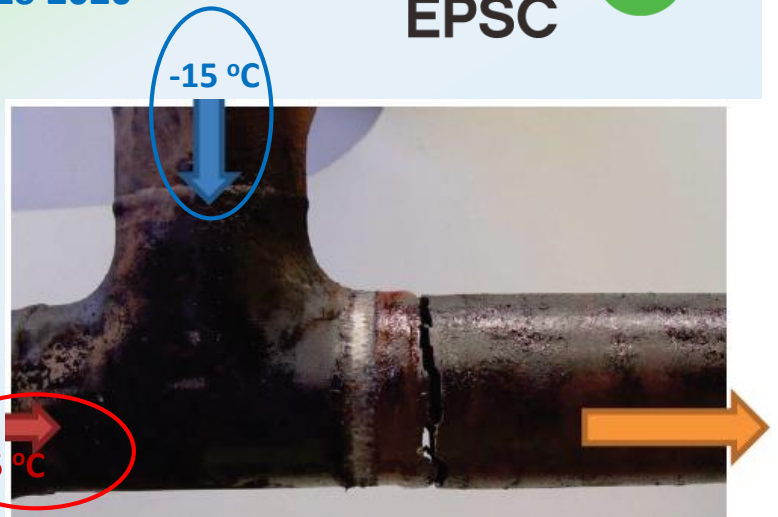
Una linea di acciaio inossidabile da 80 mm si è completamente rotta subito dopo il punto di incontro di due liquidi con temperatura diversa, dopo solo 6 settimane di utilizzo, causando un rilascio e un'esplosione

- Le ampie fluttuazioni di temperatura nel tubo hanno portato a forti tensioni, crepe e rottura completa
- Il meccanismo di rottura può essere confermato dalla microscopia elettronica a scansione della superficie (*Scanning Electron Microscopy*)
- La modellazione CFD ha stimato sbalzi di temperatura superiori a 120 °C, che hanno indotto la rapida formazione e crescita di fessure interne, portando infine alla rottura della tubazione
- Il tubo era realizzato in SS 316 austenitico, ma anche altre leghe probabilmente non avrebbero aiutato a evitare il problema
- Prestare attenzione quando si miscelano liquidi con temperature diverse. Un buon design di miscelazione con tubo centrale di ingresso può ridurre la fluttuazione della temperatura
- In queste situazioni l'ispezione non aiuta, ma solo un buon design
