Rupere datorita stresului cauzat de uzura materialului

EPSC Learning Sheet March 2020

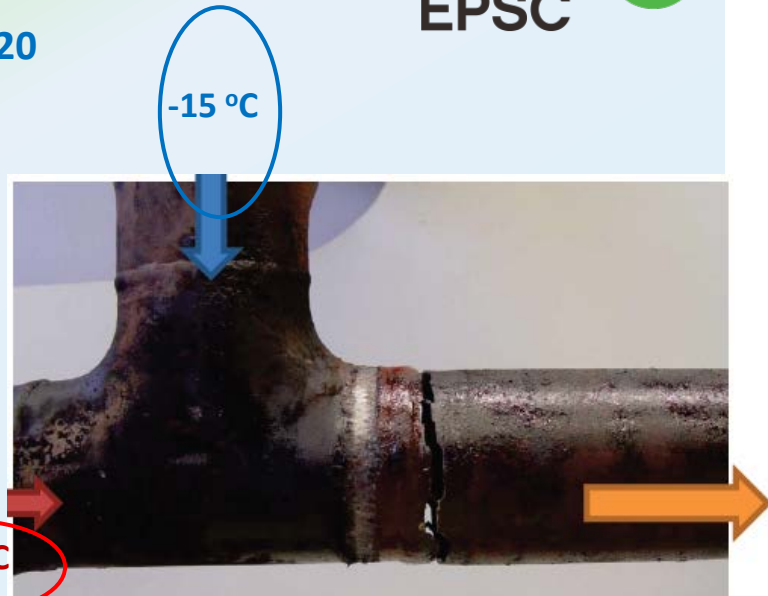
Imediat dupa punctul in care se intalnesc 2 produse cu temperaturi diferite intr-o conducta de 80 mm de otel, aceasta s-a rupt complet dupa doar 6 saptamani de functionare, rezultand o eliberare de produs si o explozie

- Variatiile mari de temperatura au dus la tensiuni ridicate, crapaturi si ruperea completa a tevii
- Mecanismul poate fi confirmat prin Scanarea prin Microscopie Electronica a suprafetei crapate

- Modelarea CFD a estimat modificari de temperatura de peste 120 K, ce a dus la formarea rapida si cresterea in marime a crapaturilor incepand de la interior si ruperea tubului
- Materialul tevii era SS 316, alte aliaje probabil ca nu s-ar fi comportat in mod diferit
- O proiectare buna a amestecului considerand un tub central poate micsora fluctuatiile de temperatura

- Fiti atenti cand amestecati lichide cu diferite temperaturi
- Inspectiile nu pot ajuta cu adevarat, doar o proiectare corespunzatoare
