Conducta blocata

EPSC Learning Sheet Iunie 2020

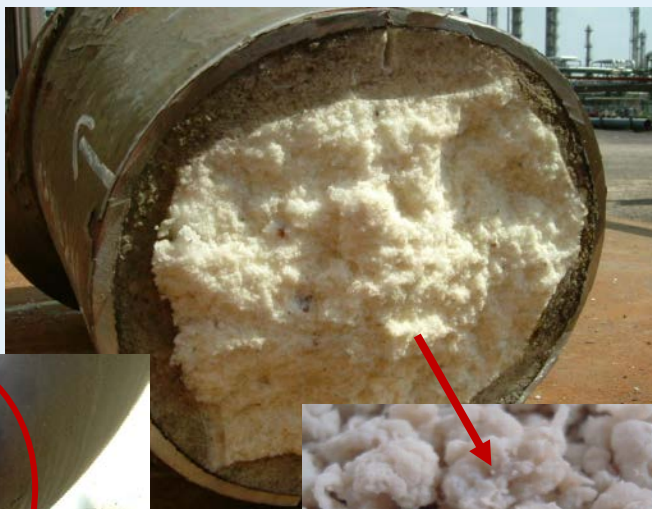
O conducta de 4 inch de la o coloana de distilare spre PSV (supapa de siguranta) s-a infundat cu polimer. Presiunile mari aparute au deformat conducta, deoarece robinetul de presiune s-a blocat.

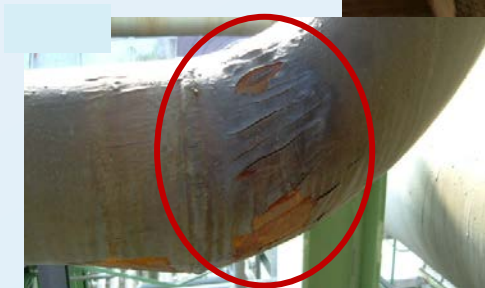
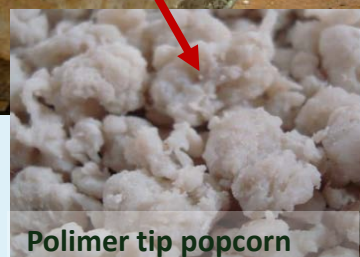
Polimer tip popcorn
