# Tubería Taponada

EPSC Learning Sheet Junio 2020

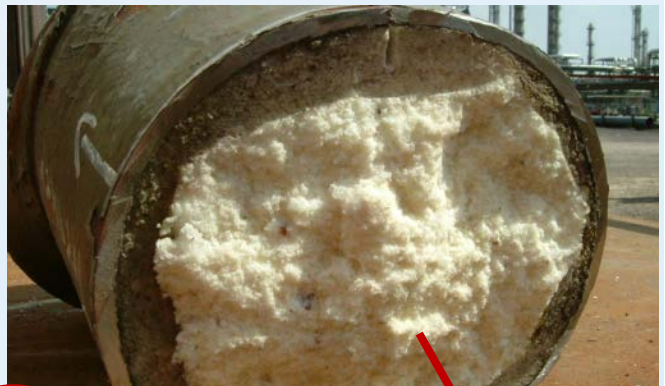
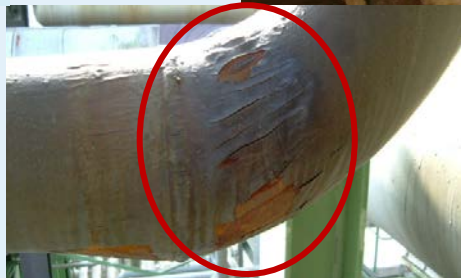
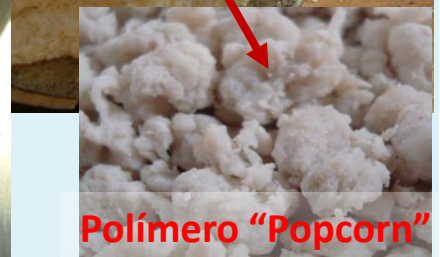
Se encontró una tubería de 4 pulgadas en la entrada de una PSV desde una columna de destilación taponada con polímero. El aumento de presión deformó la tubería, estando la válvula de alivio de presión bloqueada

- El incidente ocurrió en una refinería, en una columna de destilación debutanizadora que separa hidrocarburos C3 y C4.
- Las moléculas con dobles ligaduras tienden a la polimerización por radicales libres. Está muy bien estudiado que el butadieno es muy sensible a este fenómeno, incluso a bajas concentraciones (>30%, dependiendo de la temperatura y presión).

- Prestar atención a posibles deformaciones en las tuberías, como es visible en la pintura dañada (ver el círculo rojo arriba). Repórtalo!
- Incluir en los Análisis de Riesgo la posible polimerización en tuberías.

- El oxígeno es un iniciador: mantener baja la concentración de oxígeno, añadir "O<sub>2</sub> scavengers" y pasivar los equipos antes de su puesta en marcha.

- La concentración de monómero puede incrementarse en "tramos muertos" de tuberías, como la entrada a PSVs; un caudal continuo en esos tramos puede prevenir el taponamiento.
