Brand i rörstråk

EPSC Learning Sheet February 2021

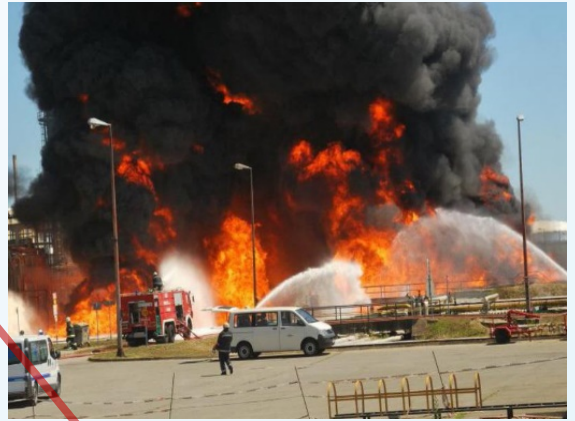
Inför uppstart av en ny isomeriseringsanläggning vid ett raffinaderi tömdes och rengjordes en befintlig rörledning. När nafta började pumpas var en blindfläns fortfarande öppen och mer än 1000 m³ rann ut. En brand uppstod vilket ledde till allvarliga materiella skador

- Checklistor för säker avställning ska visa alla berörda flänsar och ventiler.
- När ett system har varit öppnat skall läckttest utföras innan farliga kemikalier tas in.
- Innan pumpning, kontrollera/patrullera berörd(a) rörledning(ar). Kolla sedan att flöde och nivåändringar i berörda cisterner/kärl stämmer överens.
- Design av rörstråk kan minska konsekvenser av spill: Avledning av spill, gasdetektion, brandisolering av rör samt åtkomst för brandbekämpning.
