Explozia unui reactor

EPSC Learning Sheet Oct 2021

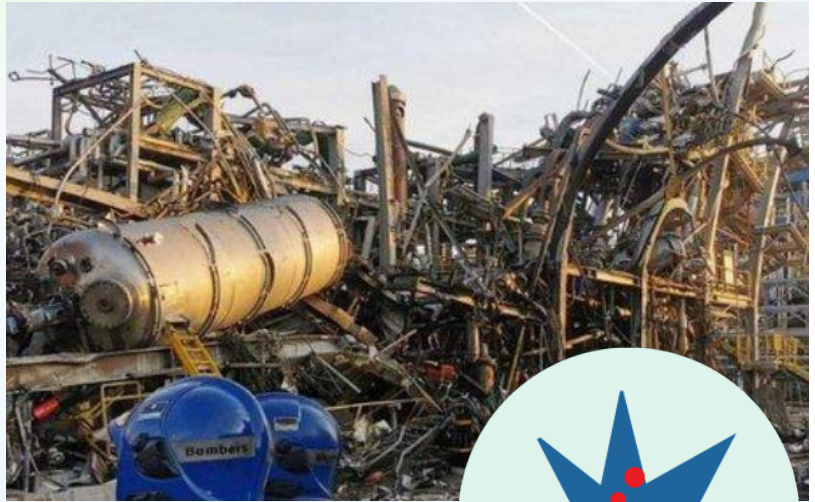
In Tarragona (ianuarie 2020) un reactor de alcoxilare a explodat. Oxidul de etilena (EO), reactantul cheie, s-a descompus violent. Resturi metalice rezultate din urma exploziei au ucis o persoana aflata la 2,5 km distanta de reactor.

- EO (oxidul de etilena) se poate descompune violent. La contactul cu aerul, explozia sau detonarea (aprinderea) sunt si mai severe.
- Constientizati nivelul de energie stocata in reactor si gravitatea consecintei unei explozii.
- Evitati acumularea de EO liber in reactor, pentru a elimina o reactie necontrolata. Forta de explozie indica faptul ca EO in forma lichida a fost prezent in acest incident.
- Pentru controlul temperaturii reactorului si racirea suficienta (eficienta) a acestuia includeti: alarme, bariere de nivel SIL si racire de rezerva.
- Contaminari cu compusii alcalini, oxidul de fier si amoniacul pot ajuta la initierea reactiei cu EO
- Reactoarele EO pot utiliza injectia de solide ca metoda de oprire de urgenta
- Construirea unui buncar in jurul reactorului poate limita dispersia resturilor metelice
