انفجار مفاعل

ورقة تعليمية لشهر تشرين أول / 2021

EPSC

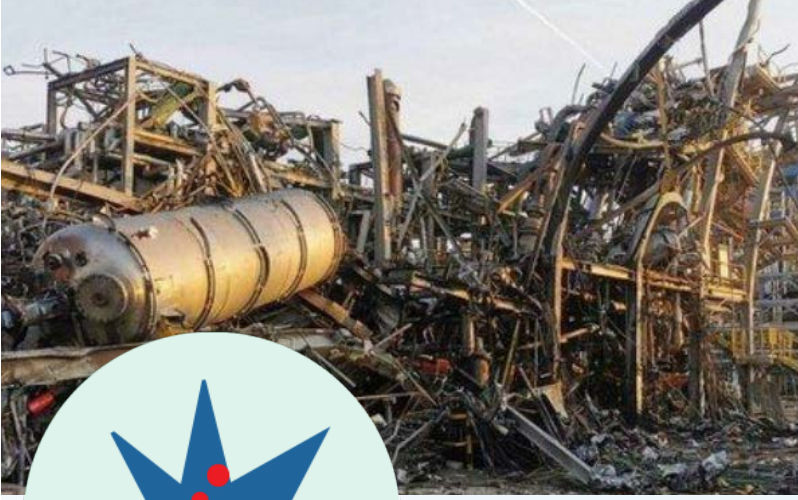
في عام 2020، في مدينة تاراجوانا في إسبانيا، انفجر مفاعل Alkoxylation، بسبب تحلل نواتج تفاعل الـ Alkoxylation و/أو المادة المتفاعلة (أكسيد الإيثيلين). تسبب ذلك بمصرع مشغلين اثنين في الموقع، كما تسببت الشظايا الناتجة بمصرع مواطن على بعد 2.5 كم.

- يمكن لنواتج تفاعل الـ Alkoxylation وأكسيد الإيثيلين أن تتحلل بشكل عنيف حين ارتفاع درجة الحرارة. بوجود العامل المساعد القلوي من الممكن أن يبدأ هذه التحلل على درجة حرارة دون 200 درجة مئوية، الأمر الذي قد يؤدي إلى حصول انفجار.
- يجب فهم المواد الكيميائية وطاقة التحلل وآلية التفاعل بالإضافة إلى الحالات غير الاعتيادية.
- حدد المسافة المأمونة بين المفاعل والأبنية بالإضافة إلى مقاومة المباني للضغط الناتج عن الانفجار.
- يجب الحد من تراكم أكسيد الإيثيلين الحر في المفاعل، وذلك لتجنب التفاعلات الخارجة عن السيطرة.
- يشير الضغط في المفاعل إلى كمية أكسيد الإيثيلين الحر.
- تأكد من توفر تبريد كافي للمفاعل وتحكم ملائم بدرجة الحرارة.
- أنظمة أقفال الأمان المتشابكة ذات تصنيف السلامة المتكامل (SIL Interlock) يجب أن تعمل على تفادي الحالات الحرجة مثل تراكم أكسيد الإيثيلين، وفقدان التبريد، والتدفق العكسي في خط أكسيد الإيثيلين.
- يفضل انخراط مختصي السلامة في الـ Alkoxylation وأكسيد الإيثيلين.
