افزایش فشار راکتور

برگه ی پندآموزی - مرکز ایمنی فرآیند اروپا - دسامبر ۲۰۲۱

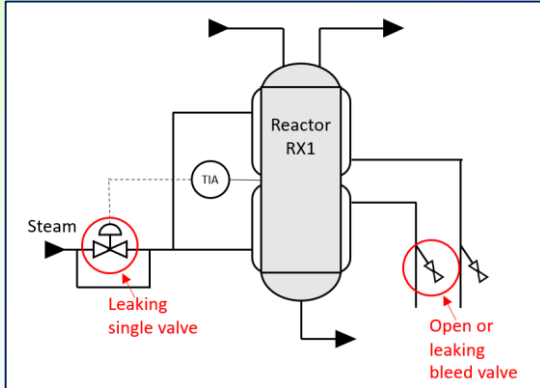
یک راکتور که برای مدت زمان طولانی از سرویس خارج شده بود، مقداری ایزوسیانات داشت که تخلیه نشده بود. بخار از طریق یک شیر کنترل بسته، به جکت راکتور نفوذ کرد. دمای ایزوسیانات باقی مانده بالا رفته، شروع به پلیمر شدن کرد که منجر به افزایش فشار و مسدود شدن مسیرها به دلیل گرفتگی با پلیمر شد.

- جریان بخار ممکن است منجر به سایش و خوردگی و نشتی شیرها شود. لذا باید شیرهای بخار مدام مورد بازرسی قرار گیرند.
- جریان نشتی بخار به دلیل باز بودن یک شیر خروجی ادامه پیدا کرد و کسی متوجه آن نشد.
- از تخلیه شدن کامل راکتورها در صورت خارج از سرویس بودن طولانی، اطمینان حاصل کنید.
- از شدت واکنش پذیری مواد درون راکتور آگاه باشید.
- دما و فشار تجهیزاتی که هنوز متصل به سرویس فرآیندی هستند را مداوم پایش کنید.

هرگز تنها به یک شیر بسته برای ایزولاسیون تکیه نکنید.
