Rompimento de Flexível

Carta de Aprendizado EPSC Fevereiro 2022

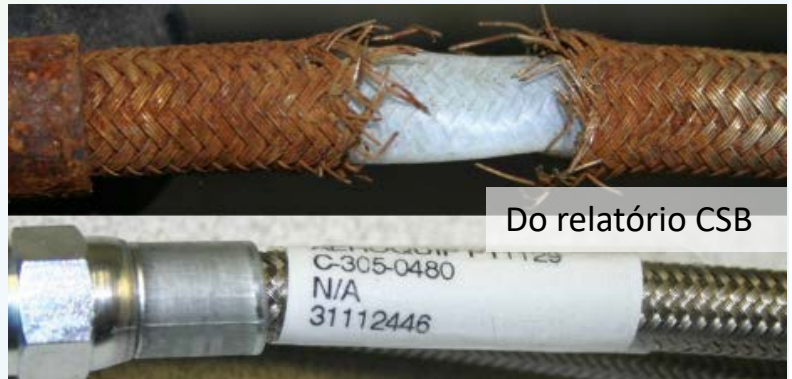
Abaixo da etiqueta observa-se a trança da mangueira corroída. A mangueira danificada se rompeu, atingindo um operador próximo com Fosgênio.

- O fosgênio permeia através do PTFE causando altas concentrações de HCl sob a etiqueta que corroeu totalmente a trança de aço inoxidável. Evite plásticos permeáveis e certifique-se de que o material da trança seja resistente (aço inoxidável SS-316 é incompatível com HCl).
- Inspecione as mangueiras flexíveis conforme manutenção preventiva e substitua-as a tempo.
- Ao observar desvios de corrosão (veja a foto), tome as medidas adequadas em todas as mangueiras semelhantes.
- Mangueiras cheias de Fosgênio líquido ao ser bloqueadas causam aumento da pressão devido ao aumento da temperatura.
- Discuta este perigo em estudos de Análise de Risco de Processo e explique isso aos operadores.
- Use tubulação fixa (evite mangueiras) para produtos químicos muito tóxicos.

Evite mangueiras flexíveis com produtos muito tóxicos.
