Explosão em um tanque

Carta de aprendizado EPSC abril 2022

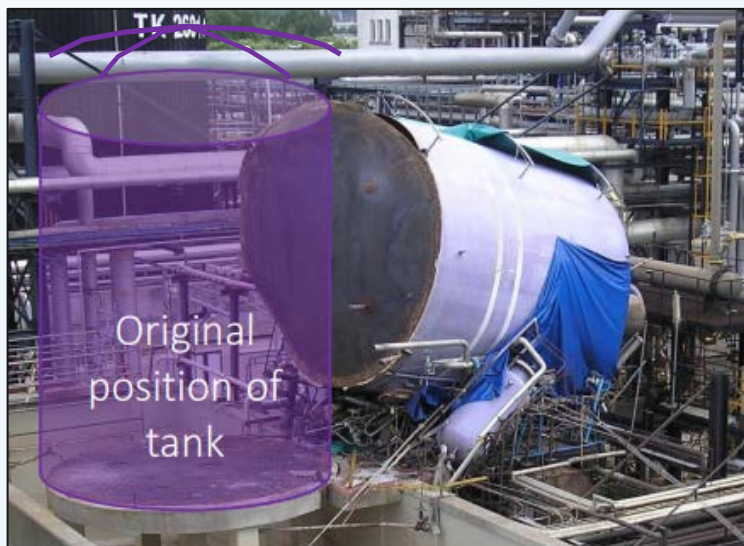
Um tanque de ácido sulfúrico foi esvaziado, arejado e preparado para inspeção. Durante a remoção de parafusos enferrujados de uma tampa usando uma ferramenta de corte, ocorreu uma explosão devido a presença de hidrogênio acumulado sob o teto do tanque.

- Ácido sulfúrico concentrado em contato com água se torna muito corrosivo para aço carbono e gera hidrogênio:
$$\text{H}_2\text{SO}_4 + \text{Fe} \rightarrow \text{H}_2 + \text{FeSO}_4$$
- A medição de inflamabilidade foi feita na boca de visita no fundo do tanque, porém a mistura explosiva (hidrogênio / ar), estava acumulada sob o teto do tanque
- O hidrogênio no ar possui uma faixa explosiva muito ampla, uma energia de ignição muito baixa e leva facilmente para uma violenta deflagração ou detonação após ignição. Garanta a ventilação superior dos tanques de ácido sulfúrico que estão preparados para manutenção e inspeção
- Evite o acúmulo de hidrogênio em locais altos.

O hidrogênio pode se acumular em locais altos formando uma mistura explosiva
