Explosión en un Tanque

EPSC Learning Sheet Abril 2022

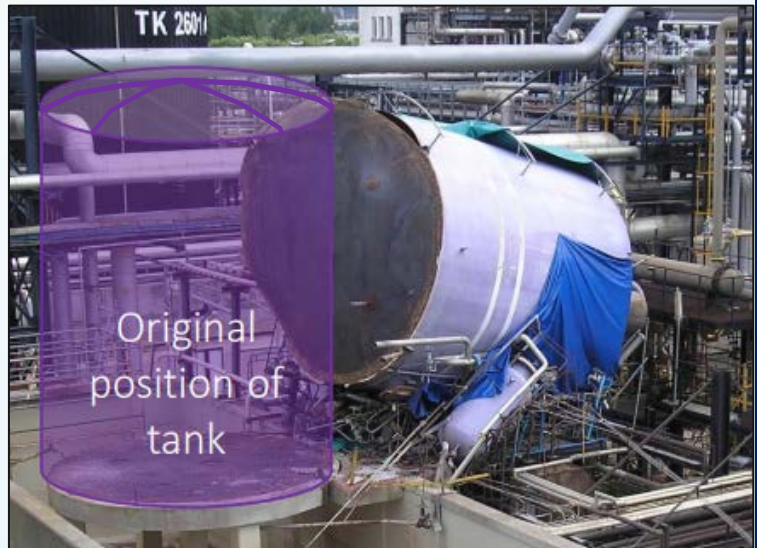
Se estaba vaciando un tanque de ácido sulfúrico para luego ventilarlo y prepararlo para su inspección. Al quitar tornillos oxidados de una tapa en el techo del tanque usando una radial se produjo una explosión. Había hidrógeno por debajo del techo del tanque.

- El ácido sulfúrico concentrado se vuelve muy corrosivo para el acero al carbono si se va diluyendo con algo de agua, generando hidrógeno: $\text{H}_2\text{SO}_4 + \text{Fe} \rightarrow \text{H}_2 + \text{FeSO}_4$
- Se midió la presencia de una posible mezcla inflamable en la entrada (“paso de hombre”) localizada en el fondo del tanque. Sin embargo, la mezcla explosiva (hidrógeno/aire) se acumuló en la parte superior del tanque, cerca del techo.
- El hidrógeno tiene un rango de inflamabilidad muy amplio en mezcla con aire. Tiene una energía de ignición muy baja a concentración estequiométrica, y produce fácilmente una deflagración o detonación violenta en presencia de una fuente de ignición. Asegurar la ventilación de la parte superior de los tanques de ácido cuando se preparan para mantenimiento e inspección.
- Evitar la acumulación de hidrógeno en puntos altos.

El hidrógeno puede acumularse en puntos altos formando una mezcla explosiva inesperada
