انفجار في خزان

ورقة تعليمية لشهر نيسان 2022

EPSC

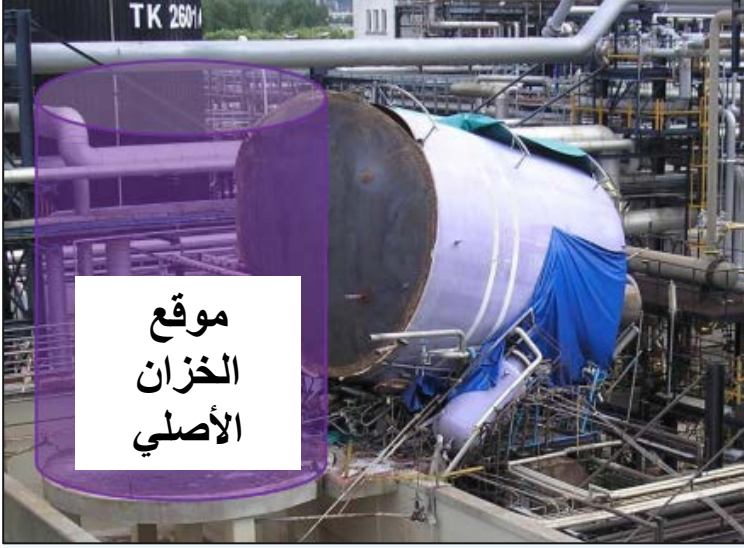
موقع
الخزان
الأصلي

تم تفريغ خزان حامض الكبريتيك وتهويته وتجهيزه للفحص. أثناء إزالة البراغي الصدئه من غطاء فوهة على سطح الخزان باستخدام آلة (صاروخ) جليخ، حدث انفجار. حيث تجمع الهيدروجين أسفل سقف الخزان.

- يصبح حامض الكبريتيك المركز، في وجود كميات قليلة من الماء، مادة آكلة بشدة (ناخرة) لصلب الكربون ويولد الهيدروجين وفقاً للتفاعل التالي:

- تم إجراء فحص للغازات القابلة للاشتعال عند فتحة الدخول في أسفل الخزان. ومع ذلك، فإن الخليط المتفجر (هيدروجين/هواء) تراكم تحت القبة في أعلى الخزان.
- لدى الهيدروجين في الهواء نطاق متفجر واسع جداً، وله طاقة اشتعال منخفضة جداً عند التركيز المتكافئ ويؤدي بسهولة إلى انفجار بطيء (ذو ضغط منخفض) أو انفجار سريع (ذو ضغط مرتفع) عند الاشتعال. تأكد من إجراء تهوية مناسبة للجزء العلوي لخزانات الأحماض التي يتم تجهيزها لأعمال التنقيش والصيانة.
- تجنب تراكم الهيدروجين في الأماكن المرتفعة.

يمكن أن يتراكم الهيدروجين في المواقع العالية مكوناً مخاليط متفجرة غير متوقعة
