# آتش در ویسبریکر (کاهنده ویسکوزیته)

برگه‌ی درس آموزشی - مرکز ایمنی فرایند اروپا - اکتبر ۲۰۲۲

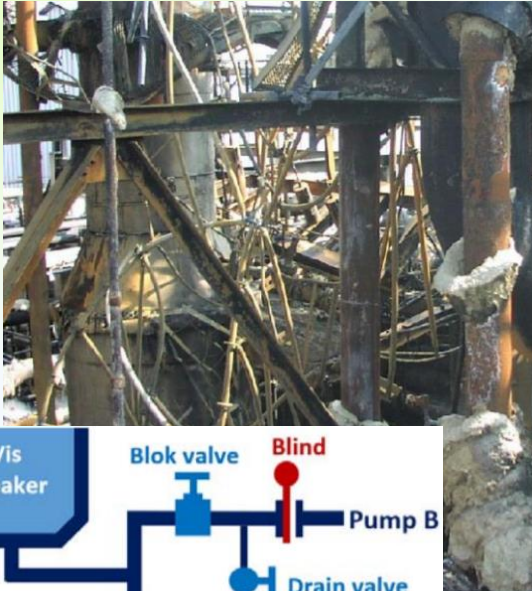
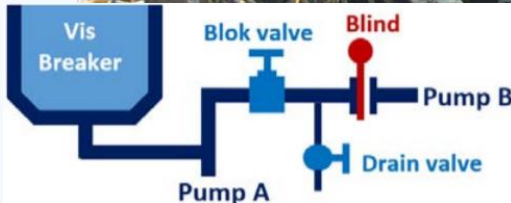
هنگام نصب مجدد پمپ (Pump B) به یک برج تقطیر در واحد ویسبریکر، هیدروکربن با دمای بالا نشت کرد و به دنبال آن آتش سوزی رخ داد. تنها یک ولو مسدودکننده (Block Valve) قبل از محل کار وجود داشت که بطور کامل بسته نشده بود و زمانی که صفحه جداکننده (Blind) باز شد، لجن های نفتی به بیرون نشت کرد.

- به دلیل وجود مواد باقیمانده انتهای برج، ولو مسدودکننده بطور کامل بسته نشده بود. این موضوع یکی از خطرات رایج در ولوهای است که در خطوط هیدروکربنی سنگین به کار می روند.
- پیش از بازکردن این سیستم ها، آنها را به خوبی تمیز کنید و سعی کنید با استفاده از حلال های سبک تر، ته مانده های مواد هیدروکربنی سنگین را بشوید.
- با وجود اینکه مسیر درین (مسیر بین Suction Valve و Blind) باز شد اما این موضوع که ولو مسدودکننده نشستی دارد، تشخیص داده نشد. مطمئن شوید که خطوط درین و ولوهای آن کاملاً باز هستند و مسیر مسدود نشده است. همچنین ممکن است تیوب سنسورهای فشار هم مسدود شده باشند.
- به دلیل سوختن و از بین رفتن کابل ها، ولو اضطراری قطع جریان در سرویس قرار نگرفت. به همین علت نشت مواد نفتی متوقف نشد. یک ولو Fail to Close یا سیستم های حفاظت در برابر حریق (مانند کابل های مقاوم در برابر حریق)، می توانست از گسترش حادثه جلوگیری کند.

**کار کردن در شرایطی که تنها یک ولو در بالادست محل کار، جریان را مسدود کرده کار خطرناکی است و باید اقدامات ویژه ای را در نظر گرفت.**
