چه اتفاقی افتاد؟

از مواد صحیح و درست برای قطعات و تجهیزات در واحدهای هیدروژن استفاده کنید.

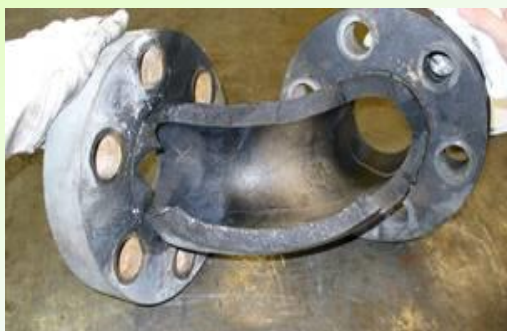
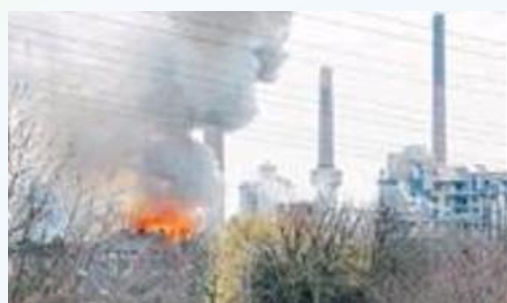
زانویی ۸ اینچ که در واحد hydrogenation تحت دما و فشار بالا (320°C و ۲۸۰ bar) در سرویس قرار گرفته بود، دچار پارگی و گسیختگی گردید. این حادثه منجر به نشت هیدروژن و انفجار آن شد. جنس زانویی از کربن استیل بود که یک آلیاژ مقاوم نبوده و در شرایط مذکور مستعد خوردگی یا آسیب به دلیل حمله هیدروژنی دما بالا (High Temperature Hydrogen Attack-HTHA) می باشد.

- هیدروژن در دما و فشار بالا موجب ایجاد حمله هیدروژنی (Hydrogen Attack) شده که همین موضوع سبب تشکیل ترک های بسیار ریز و انجام فرایند کاهش کربن (Decarburization) بخاطر تشکیل متان می گردد. مواد مناسب مانند آلیاژهای کروم و مولیبدن باید در محدوده نمودار نلسون (API 941-ed 8th) استفاده شده و بطور مرتب چک شوند. در زمان بررسی ارزیابی خطرات، باید انتخاب مواد مورد بازبینی قرار بگیرد.

- اطمینان حاصل کنید در زمان نصب و بعد از تعمیرات، از مواد مناسب برای ساخت و ساز استفاده می شود. بمنظور جلوگیری از نصب یک قطعه اشتباه روی تجهیزات و دستگاه ها، علامت های روی قطعات را چک کنید.

- برای اطمینان از آنکه تمام ریسک ها از جمله نکات مرتبط با انتخاب مواد تحت کنترل است، اجرای یک برنامه دقیق مدیریت تغییر (Management of Change - MOC) ضروریست. وقتی یک جزء یا عنصر از سیستم جایگزین می شود، باید یک جایگزینی کاملاً مشابه واقعی اتفاق بیفتد.

- انجام مطالعات (PSSR) Pre Start-up Safety Review به همراه چک لیست های مرتبط، می تواند به تشخیص انحرافات و نواقص در موادی که در ساخت و ساز استفاده می شود، کمک نماید.
