Explosión en una Unidad de Hydrogenación

EPSC Learning Sheet Diciembre 2022

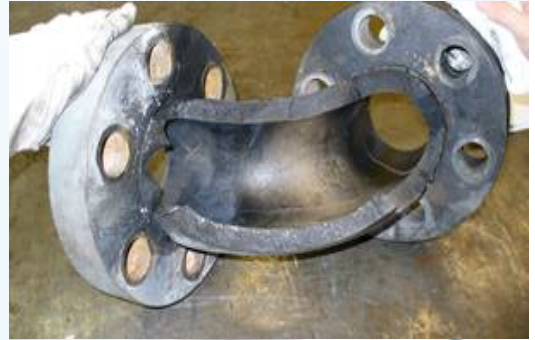
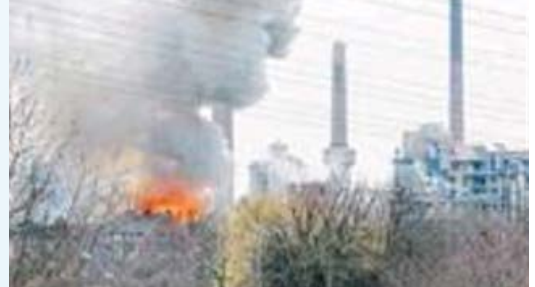
Se produjo una fuga de hidrógeno, seguida de su ignición debido a la rotura de un codo en una tubería de 8" mientras operaba a alta presión (280 bar) y alta temperatura (320° C). El material de construcción del codo era acero al carbono, que no es resistente al Ataque de Hidrógeno a Alta Temperatura (en inglés HTRA) en las condiciones citadas.

- El hidrógeno a alta presión y alta temperatura causa un ataque químico que provoca micro fisuras y decarburización con formación de metano. Es necesario utilizar materiales adecuados como aleaciones de Cr-Mo en condiciones dentro de sus Curvas de Nelson API-941 ed 8th) e inspeccionado de forma regular. La selección de materiales de construcción se debe revisar durante la Evaluación de Riesgos del proyecto.

- Validar y comprobar que los materiales de construcción son los correctos durante la instalación y posterior mantenimiento. Verificar las "marcas" de construcción de equipos para evitar errores.

- Es necesaria una buena Gestión de Cambios (MOC) para asegurar la correcta selección de materiales considerando todos sus posibles modos de fallo. Cuando se cambian componentes, se debe asegurar un "reemplazo idéntico" para evitar introducir nuevos modos de fallo.

- Una "Revisión de Seguridad Pre-Puesta-en-Marcha" usando checklists completas puede ayudar a descubrir errores en materiales de construcción
