ماذا حدث:

**تأكد من عدم حدوث تسربات من نقاط تثبيت الأنايب**

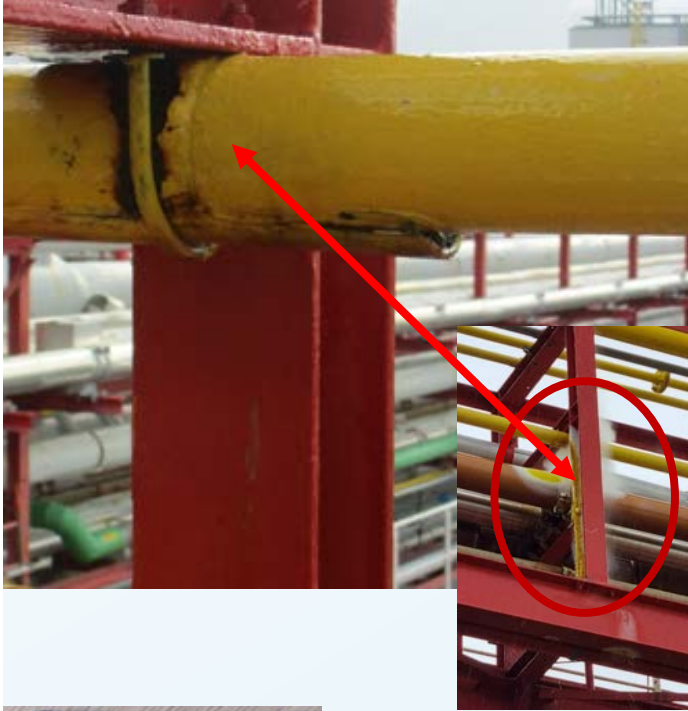
تسربت مادة الكلور المسال بضغط 7 بار من أنبوب قياس 80 ملم، وذلك من الوصلة التي يلتقي بها الأنبوب مع هيكل المصنع. كان الأنبوب مرتفعاً داخل جسر للأنايب دون توفر آلية تسهل الوصول إليه لعمليات التفتيش، علماً بأن آخر عملية تفتيش قد تمت قبل التسرب بستة (6) أشهر ولكنها لم تغطي نقطة التسرب الحساسة هذه.

- تعتبر وصلات التقاء الأنايب مع هيكل المصنع نقاط ضعف محتملة لدى ازدياد نسب التآكل الكيميائي والفيزيائي.
- يجب أن تكون الأنايب معلقة بشكل حر مما يتيح لها التمدد. تتيح مثل هذه الدعامات المصنوعة من البلاستيك والمسندة بالمعادن من تقليل الاحتكاك.
- من الممكن استخدام الطائرات المسييرة عن بعد (بدون طيار) للمساعدة في عمليات التفتيش للأماكن التي يصعب الوصول إليها.
- قم بتصميم مسار الأنايب ودعاماتها بطريقة تيسر عملية التفتيش عليها بالعين المجردة من جميع الجوانب وتتفادى النقاط الخفية التي يصعب الوصول إليها.
- تشمل النقاط الحرجة التي تتطلب اهتماماً إضافياً أثناء عمليات تفتيش الأنايب ما يلي: النقاط التي تركز بها المياه، نقاط الدعم، نهايات الأنايب غير المستخدمة، النقاط التي يحدث عندها تغير لمواصفات الأنايب، المناطق المعرضة للاهتزازات، النقاط المعرضة للجهد الدوري والتمدد الحراري.
