Fuita de clor

EPSC Learning Sheet Març 2023

Asseguri que els suports de la canonada no resultin en fuites

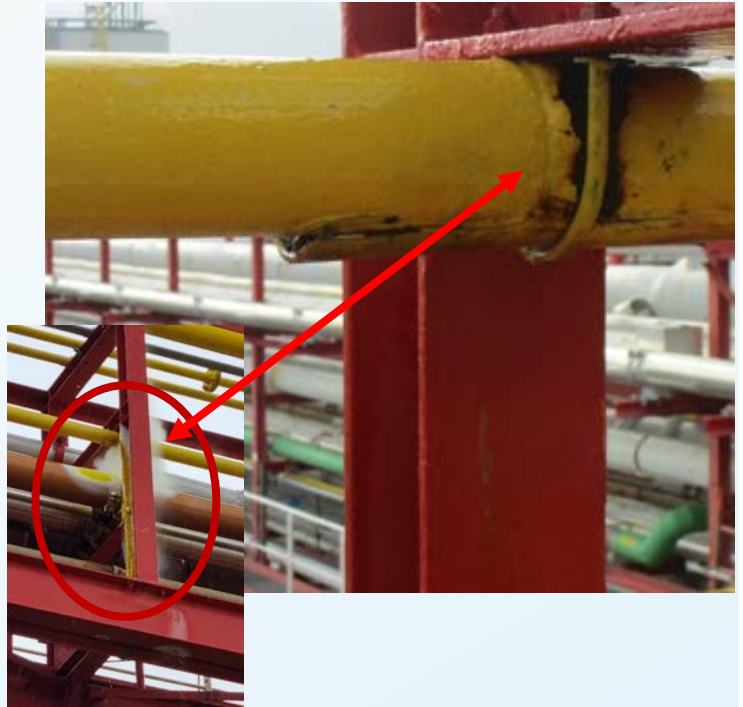
Una canonada DN80 amb clor líquid a 7 bar començà a vessar al punt on la canonada es recolzava a l'estructura de la planta. La canonada estava elevada en un pont de canonades sense accés fàcil per la inspecció, que s'havia fet 6 mesos abans. Es va obviar aquest punt crític.

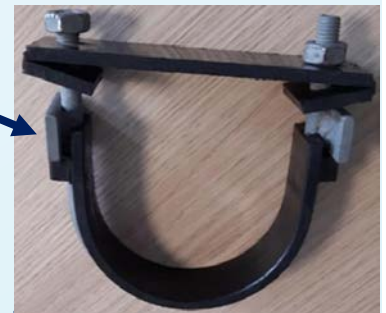
- Els elements de suport de les canonades són punts febles potencials amb una major erosió i corrosió.
- La canonada ha de penjar lliurement, permetent l'expansió. Aquest perfil permet que el contacte plàstic-metall redueixi la fricció.
- Els drons poden ajudar en les inspeccions en llocs de difícil accés.
- Dissenyu el traçat i els suports de canonades de manera que es puguin inspeccionar visualment des de tots els costats, evitant punts ocults.
- Els punts crítics en les canonades que requereixen atenció addicional durant la inspecció són: llocs amb retenció d'aigua, punts de suport, trams morts, canvis en l'especificació de la canonada, zones de vibració, punts amb estrès cíclic i expansió tèrmica.
