# Διαρροή χλωρίου

EPSC Learning Sheet March 2023

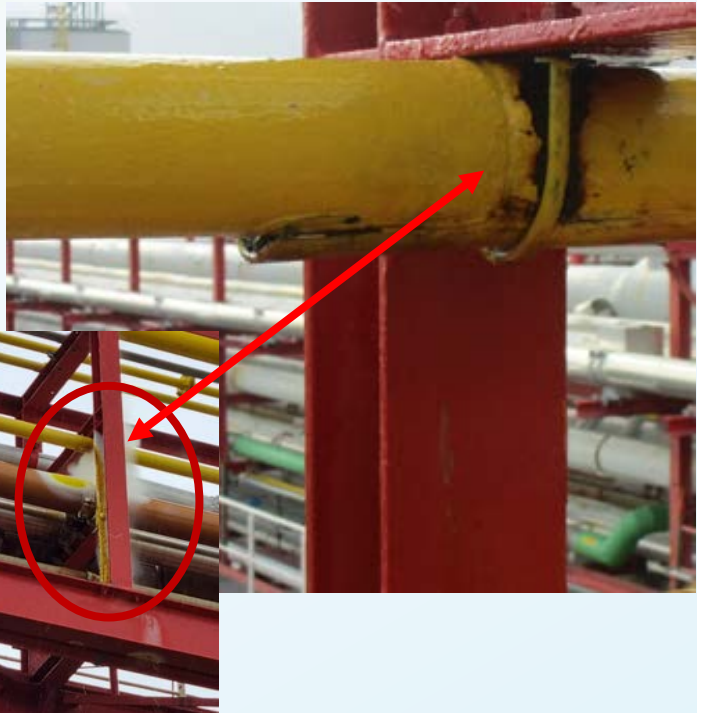
Ένας αγωγός DN80 με υγροποιημένο χλώριο 7 bar άρχισε να διαρρέει στο σημείο όπου ο αγωγός συνδέεται με την κατασκευή εγκαταστάσεων. Ο αγωγός ήταν ψηλά σε μια σωληνοδέφυρα χωρίς εύκολη πρόσβαση για επιθεώρηση, που έγινε πριν από 6 μήνες. Έχασε αυτό το κρίσιμο σημείο.

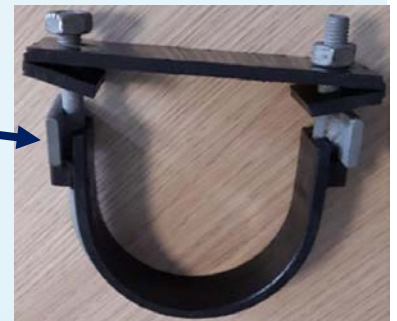
- Οι συνδέσεις σωλήνων με την κατασκευή του εργοστασίου είναι πιθανά αδύναμα σημεία με αυξημένη διάβρωση .
- Ο σωλήνας πρέπει να κρέμεται ελεύθερα, επιτρέποντας την διαστολή. Ένα τέτοιο προφίλ επιτρέπει σε πλαστικό που υποστηρίζεται από μέταλλο να μειώνει την τριβή.
- Τα drones μπορούν να χρησιμοποιηθούν για να βοηθήσουν τις επιθεωρήσεις σε δυσπρόσιτα μέρη.
- Σχεδιάστε τη δρομολόγηση σωλήνων και τα στηρίγματα με τέτοιο τρόπο ώστε να είναι δυνατή η οπτική επιθεώρηση από όλες τις πλευρές, αποφεύγοντας κρυφά σημεία.
- Τα κρίσιμα σημεία στους αγωγούς που απαιτούν πρόσθετη προσοχή κατά την επιθεώρηση περιλαμβάνουν: σημεία με κατακράτηση νερού, σημεία στήριξης, νεκρές υποστυλώσεις, αλλαγές στα στίγματα σωλήνων, περιοχές δόνησης, σημεία με κυκλική καταπόνηση και θερμική διαστολή.

Βεβαιωθείτε ότι τα σημεία στερέωσης σωλήνων δεν οδηγούν σε διαρροές
