Chloor lek

EPSC Leerblad Maart 2023

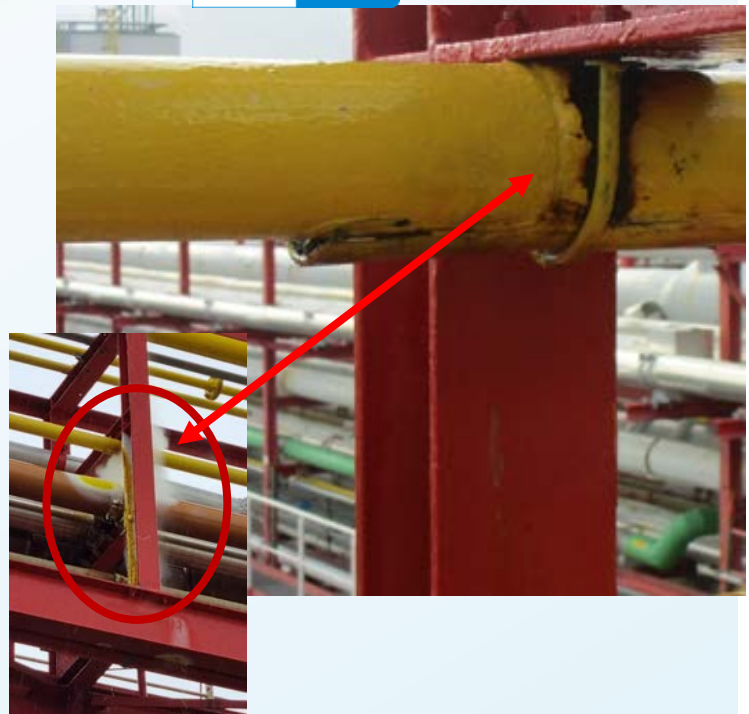
Een DN80 leiding met 7 bar vloeibaar gemaakt chloor begon te lekken op de plek waar de leiding is aangesloten op installatieconstructie. De leiding was in een hoge leidingbrug, welke niet makkelijk bereikbaar was voor inspectie. De inspectie was 6 maanden ervoor uitgevoerd, hierbij was dit kritische punt gemist.

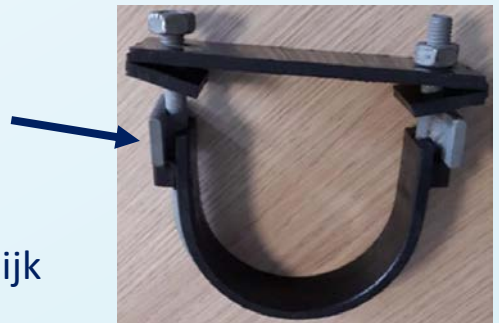
- Leidingverbindingen naar installatieconstructies zijn potentiële zwakke punten met verhoogde erosie en corrosie
- De leiding moet vrij hangen om uitzetting toe te staan. Zo'n profiel zorgt ervoor dat kunststof het metaal ondersteunt, en zo metaal wrijving vermindert.
- Drones kunnen gebruikt worden om moeilijk te bereiken plekken te inspecteren.
- Ontwerp de leiding routes en ondersteuning op zo'n manier dat visuele inspectie van alle mogelijke zijden mogelijk is; voorkom verborgen plekken.
- Kritische punten in leidingen welke meer aandacht vereisen tijdens inspecties, zijn onder andere plekken met waterretentie, steunpunten, veranderingen in pijp specs, dode einden, trillingsgebieden en plekken met cyclische spanning en thermische uitzetting

Zorg ervoor dat bevestigingspunten van leidingen niet leiden tot lekkages
