Klorin Sızıntısı

EPSC Öğrenme Sayfası Mart 2023

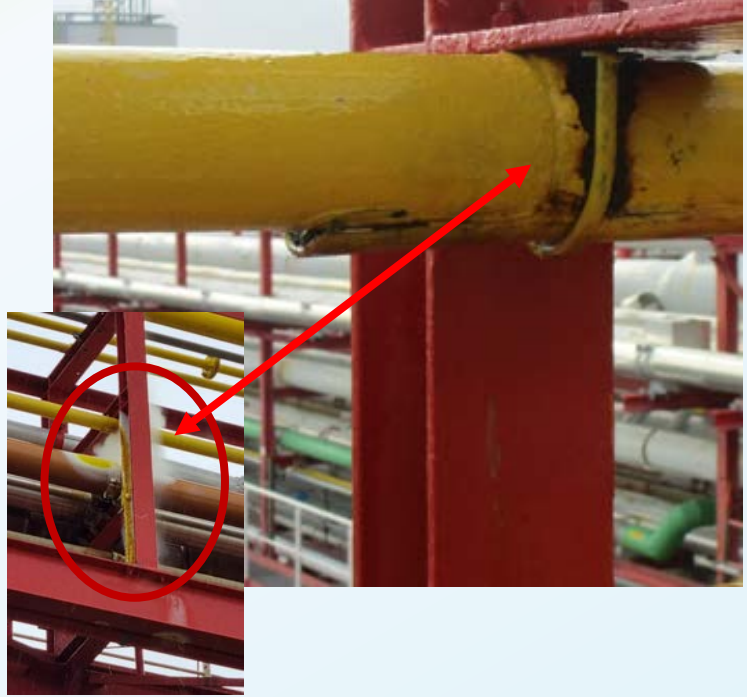
7 bar sıvılaştırılmış Klor içeren bir DN80 boru hattı, tesis inşaat şebekesine bağlandığı noktada sızıntı yapmaya başladı. Boru hattı, denetim için kolaylıkla erişilemeyen ay önce inşa edilmiş yüksek bir boru köprüsündeydi. Bu kritik nokta gözden kaçırıldı.

- Tesis inşaatına giden boru bağlantıları, ileri seviye erozyon ve korozyon nedeniyle muhtemel zayıf noktalardır.
- Boru, genişlemeye izin verecek şekilde serbestçe asılı olmalıdır. Plastik desteklenen Böyle bir metal profil sürtünmeyi azaltır.
- Dronlar, ulaşılması zor yerlerde denetimlere yardımcı olmak için kullanılabilir.
- Boru hattını ve desteklerini her yönden görsel incelemeye olanak verecek şekilde tasarlayın, gizli noktalardan kaçının.
- Muayene sırasında ek dikkat gerektiren boru hatlarındaki kritik noktalar şunlardır: su tutan noktalar, destek noktaları, ölü ayaklar, boru türündeki değişiklikler, titreşim alanları, dögüsel gerilim ve termal genişleme noktaları.
