Furnace Fire

EPSC Leerblad April 2023

Vermijd oververhitting van ovenbuizen

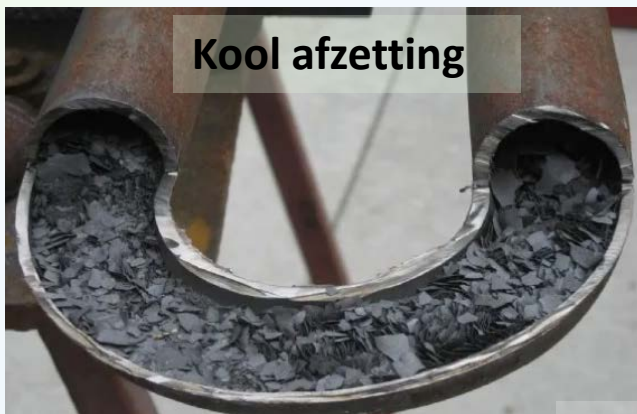
Kool afzetting

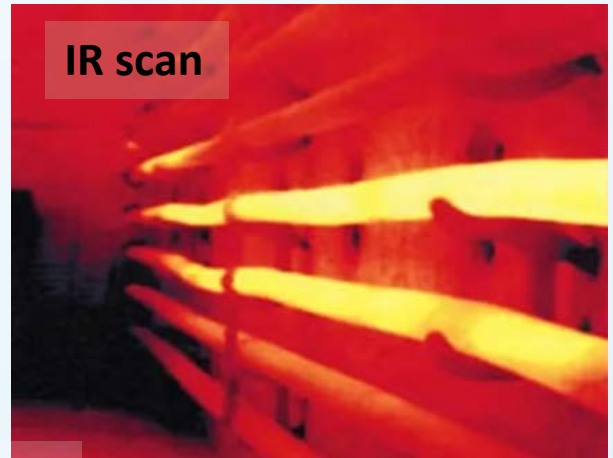
IR scan
