Fırın Yangını

EPSC Öğrenme Sayfası Nisan 2023

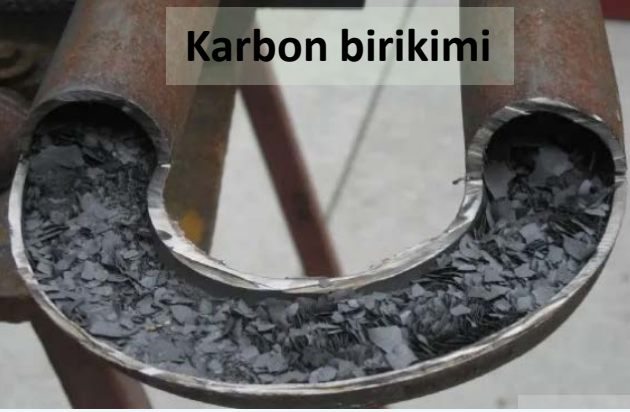
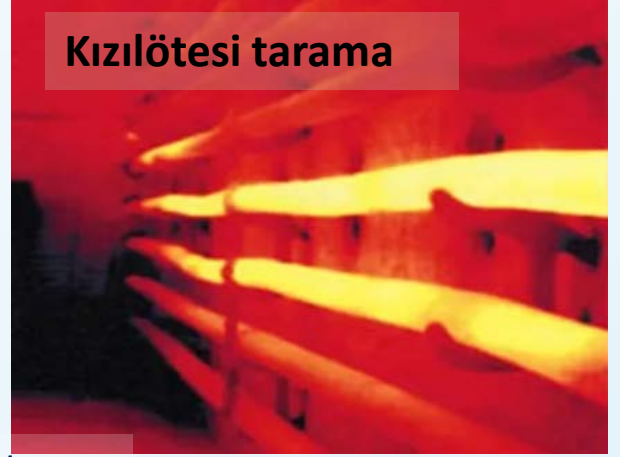
Fırın tüplerinden biri, içerisinden geçen sıvıyla yeterince soğutulmadı ve aşırı ısındı. Karbon çelik tüp yumuşadı ve yırtıldı, fırının içine hidrokarbonlar püskürtüldü, fırının dışında büyük bir yangın meydana geldi.

- Karbon çelik fırın boruları 600°C'den itibaren yumuşarken, fırın içindeki sıcaklık olarak 1000°C'nin üzerindedir.
- Fırın tüpleri, aşırı ısınmanın önlenmesi için tüpün içinde akan bir sıvı ile soğutulmalıdır. Sıvı akışı durursa, fırına giden yakıt bir kilitleme ile derhal durdurulmalıdır.
- Fırın tüplerinin dış sıcaklığını IR ile doğrulayın ve kırmızı noktaları düzenli olarak kontrol edin. Yumuşama yavaş bir süreç olsa da, sıcak noktalar tespit edildiğinde fırın hemen durdurun.
- Tüpün içindeki karbon birikintisi ısı transferini engelleyerek sıcak noktalara ve tüpün yırtılmasına neden olabilir.
- Brülör alevleri eşit olarak dağıtmadığında, tüpteki "Alev çarpması" çeliğin aşırı ısınmasına sebep olabilir.

Fırın tüplerinin aşırı ısınmasını önleyin.
