# Експлозия на асфалтов прах

EPSC Learning Sheet July 2023

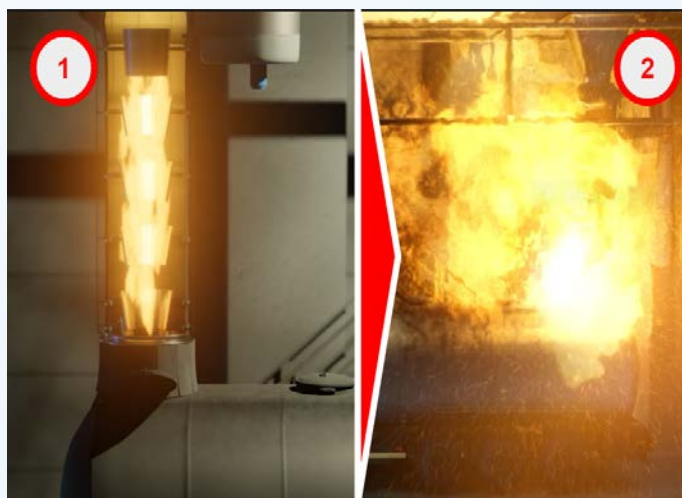
По време на товаренето на твърд асфалт в ремарке, възниква първична експлозия на прах вътре в товарния маншон поради неправилно свързване на конус за опора на маншопа. Първичната експлозия разпръсна праха и предизвика вторична експлозия в товарното хале.

- Внедряване на адекватни и ефективни системи за защита и предпазни мерки срещу експлозия на прах.
- Осигурете правилно и надеждно свързване и заземяване на металните части. Твърдият асфалт пада през силфонните метални опорни конуси в ремаркетото. Свързващият кабел на последния конус не беше добре свързан, което доведе до запалване поради статичен разряд.

- Уверете се, че анализите на опасността от прах се извършват с помощта на най-добрите практики в индустрията и правилни характеристики на праха (напр. минимална енергия на запалване или температура).

- Домакинството е решаваща мярка за предотвратяване на вторични експлозии. Често първата експлозия разпръсква повече прах и предизвиква по-тежката вторична експлозия.
