Asphalt dust explosion

EPSC Leerblad juli 2023

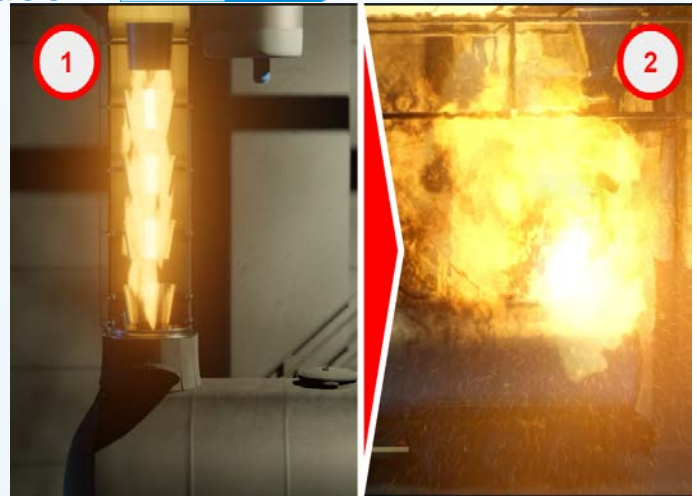
Tijdens het laden van vast asfalt in een aanhangwagen deed zich een primaire stof explosie voor in een laadbalg als gevolg van een defecte verlijming van een steunkegel van de laadbalg. De primaire explosie verspreidde stof en veroorzaakte een secundaire explosie in de laadhal

- Implementeer adequate en effectieve beschermingsystemen en beveiligingen tegen explosies.
- Zorg voor een correcte en betrouwbare verbinding en aarding van metalen onderdelen. Het vaste asfalt viel door de balgvormige metalen steunkegels in de aanhangwagen. De verbindingkabel van de laatste kegel was niet goed aangesloten, waardoor een ontsteking ontstond als gevolg van statische ontlading.

Kleine stofdeeltjes van brandbare vaste stoffen kunnen worden ontstoken door een statische elektrische ontlading.

- Zorg ervoor dat stofgevaaranalyses worden uitgevoerd op basis van de beste industriële standaarden en de juiste stoffeigenschappen (bijv. Minimale ontstekingsenergie of temperatuur)

- Gebruik bij het testen van de explosieve-eigenschappen altijd het kleinste mogelijke stofdeeltje en controleer de werkelijke deeltjesgrootte tijdens het in bedrijf zijn (controleer uw stofgevaar in de echte wereld)

- Huishouding is een cruciale maatregel om secundaire explosies te voorkomen. Vaak verspreidt de eerste explosie meer stof en veroorzaakt een ernstigere secundaire explosie.
