## چه اتفاقی افتاد؟

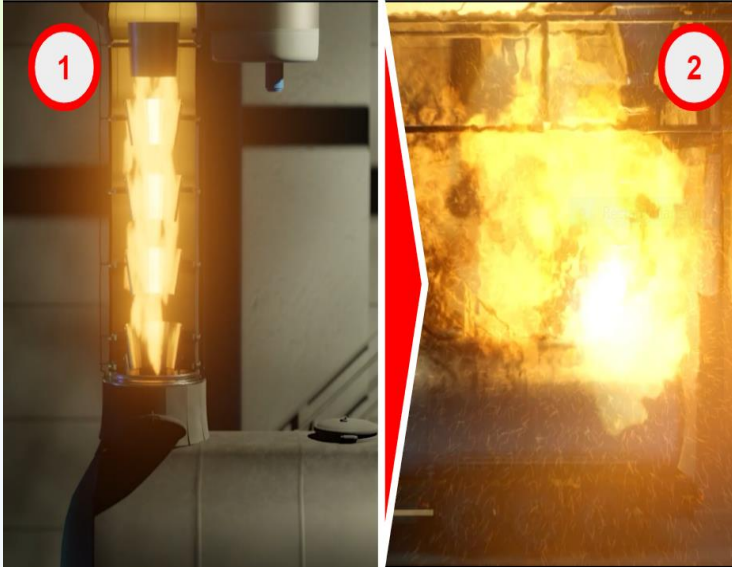
در زمان بارگیری آسفالتن جامد درون تریلی، بدلیل نقص در همبندی (Bonding) در یکی از قیف‌های درون شوتر بارگیری (Loading Bellow)، اولین انفجار ناشی از گردوغبار آسفالتن رخ داد. این انفجار سبب شد تا گردوغبار پراکنده شده و موجب وقوع انفجار دوم در محفظه بارگیری شود.

- در برابر انفجار گردوغبار، سیستم‌های حفاظتی و اقدامات ایمنی موثر و مناسب اجرا کنید.
- مطمئن شوید همبندی و اتصال به زمین (Bonding & Grounding) قطعات فلزی بصورت صحیح و قابل اعتماد انجام شده باشد. در این حادثه، آسفالتن جامد از درون قیف‌های فلزی شوتر به داخل تریلر ریخته می‌شد. سیم همبندی مربوط به آخرین قیف به درستی متصل نشده بود و بخاطر تخلیه بارالکتریکی ساکن، حریق رخ داد.

- اطمینان حاصل کنید که آنالیز خطرات گردوغبار (Dust Hazard Analysis) با استفاده از تجارب موفق صنایع و ویژگی‌های صحیح گردوغبار (مانند حداقل انرژی جهت آتش گرفتن یا دما) انجام شده است.

- در هنگام آزمایش ویژگی‌های انفجار، همیشه از کوچکترین ذرات ممکن گردوغبار استفاده کنید و در هنگام کار، اندازه واقعی ذرات را در نظر بگیرید. (ریسک‌های DHA خود را در حالت واقعی در نظر بگیرید)

- ضبط و ربط محیط کار (Housekeeping) یک اقدام مهم در جلوگیری از وقوع انفجارهای ثانویه است. در اغلب موارد، انفجار اولیه گردوغبار بیشتری را پخش کرده و باعث وقوع انفجار ثانویه شدیدتری می‌گردد.
