# Изтичане на хексан

EPSC Learning Sheet October 2023

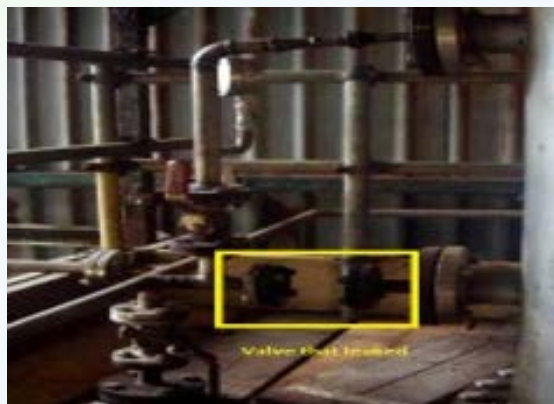
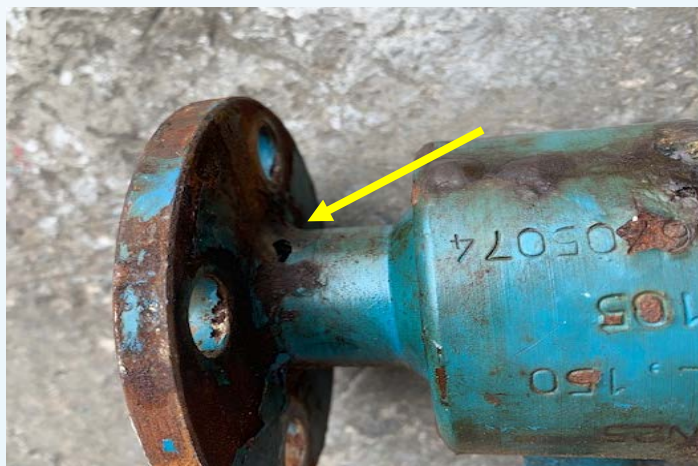
В екстракционен блок, използващ хексан, в близост до фланец на сферичен кран е образуван 3 мм отвор в линия с 2 бара. В сградата се образува голям хексанов газов облак, който е открит и обезвъздушен.

- По време на проект за обновяване на неръждаема стомана (SS), сегашният (стар) сферичен кран от въглеродна стомана (CS) беше върнат в експлоатация, тъй като един SS клапан липсваше в проекта.
- Поради връзката с SS, корозията на фланеца CS беше много по-бърза от нормалното, в точката на заварката на фланеца. Тази така наречена "галванична корозия" е свързана с разликите в електронегативността на метала и се нуждае от електролит като влага.
- Корозията остана незабелязана поради изолацията.
- По време на механично завършване (или по време на проект PSSR) проверете дали оборудването е с подходящия състав.

Избягвайте контакт с неръждаема стомана и въглеродна стомана, за да избегнете ускорена галванична корозия
