# Rilascio di Esano

EPSC Learning Sheet Ottobre 2023

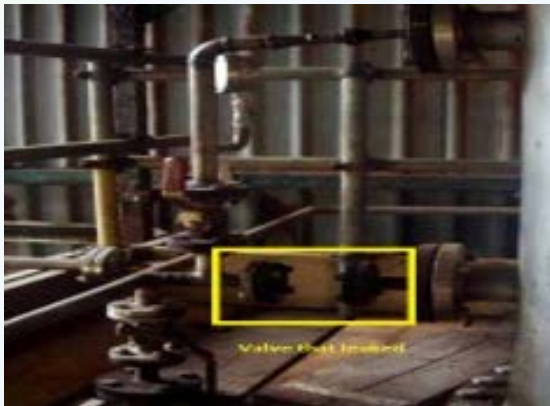
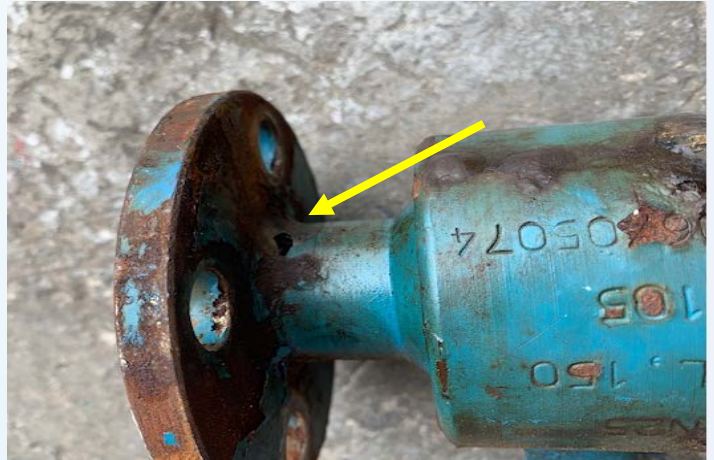
In un'unità di estrazione che utilizza esano, si è formato un foro di 3 mm vicino alla flangia di una valvola a sfera in una linea da 2 barg. All'interno dell'edificio si è formata una grande nube di esano gassoso che è stata rilevata e sfiatata.

- Durante un progetto di rinnovamento in acciaio inossidabile (SS), la vecchia valvola a sfera in acciaio al carbonio (CS) è stata rimessa in servizio, poiché nel progetto mancava una valvola SS.
- A causa del collegamento con acciaio SS, la corrosione della flangia in acciaio CS è stata molto più rapida del normale nel punto di saldatura (la c.d. "corrosione galvanica", legata alle differenze di elettro-negatività tra metalli con diversa composizione).
- La corrosione è passata inosservata a causa dell'isolamento.
- Durante il completamento meccanico (e durante la PSSR), non è stata convalidata la corretta composizione dell'attrezzatura.

Evitare il contatto tra acciaio inossidabile e acciaio al carbonio per prevenire la corrosione galvanica accelerata
