# Wyciek Heksanu

Arkusze Edukacyjny EPSC Październik 2023

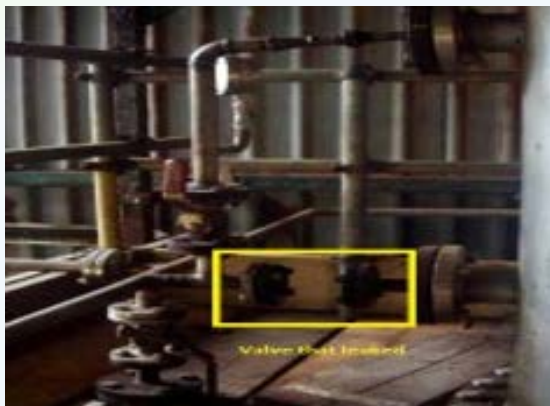
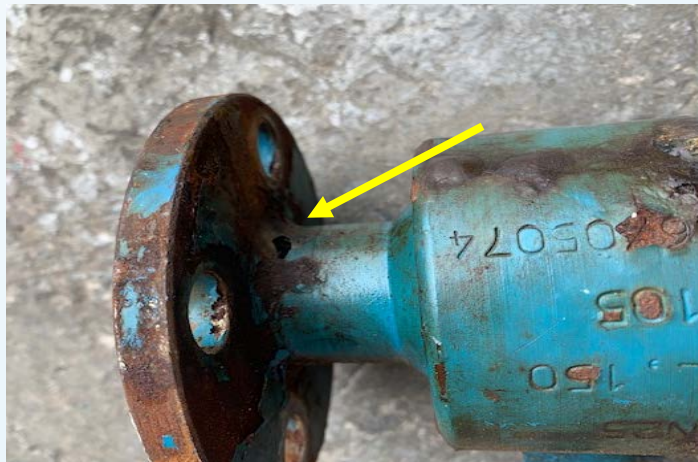
W urządzeniu linii ekstrakcji wykorzystującym heksan pod ciśnieniem 2 barów utworzył się 3 mm otwór w pobliżu kołnierza zaworu kulowego. Wewnątrz budynku utworzyła się duża chmura oparów heksanu, która została wykryta i usunięta wentylacją.

- Podczas projektu wymiany na stal nierdzewną (SS), obecny (stary) zawór kulowy ze stali węglowej (CS) został powtórnie wykorzystany, ponieważ w projekcie brakowało jednego zaworu ze stali nierdzewnej.
- Ze względu na połączenie ze stalą nierdzewną, korozja kołnierza ze stali węglowej była znacznie szybsza niż normalnie, w miejscu spiny kołnierza. Ta tak zwana „korozja galwaniczna” jest związana z różnicami w elektro-ujemności metali i wymaga elektrolitu podobnego do wilgoci.
- Korozja nie była zauważona przez zamontowaną izolację.
- Podczas montażu mechanicznego (lub podczas PSSR), sprawdź czy wyposażenie jest z odpowiedniego materiału.

**Unikaj kontaktu Stali Nierdzewnej i Stali Węglowej, aby uniknąć przyspieszonej korozji galwanicznej**
